ADOLFO AVENA

# MONUMENTI DELL'ITALIA MERIDIONALE

RELAZIONE DELL'UFFICIO REGIONALE  
PER LA CONSERVAZIONE DEI MONUMENTI  
DELLE PROVINCE MERIDIONALI ❧ ❧ ❧  
VOL. I. DEL PERIODO MDCCCXCI-MCML.

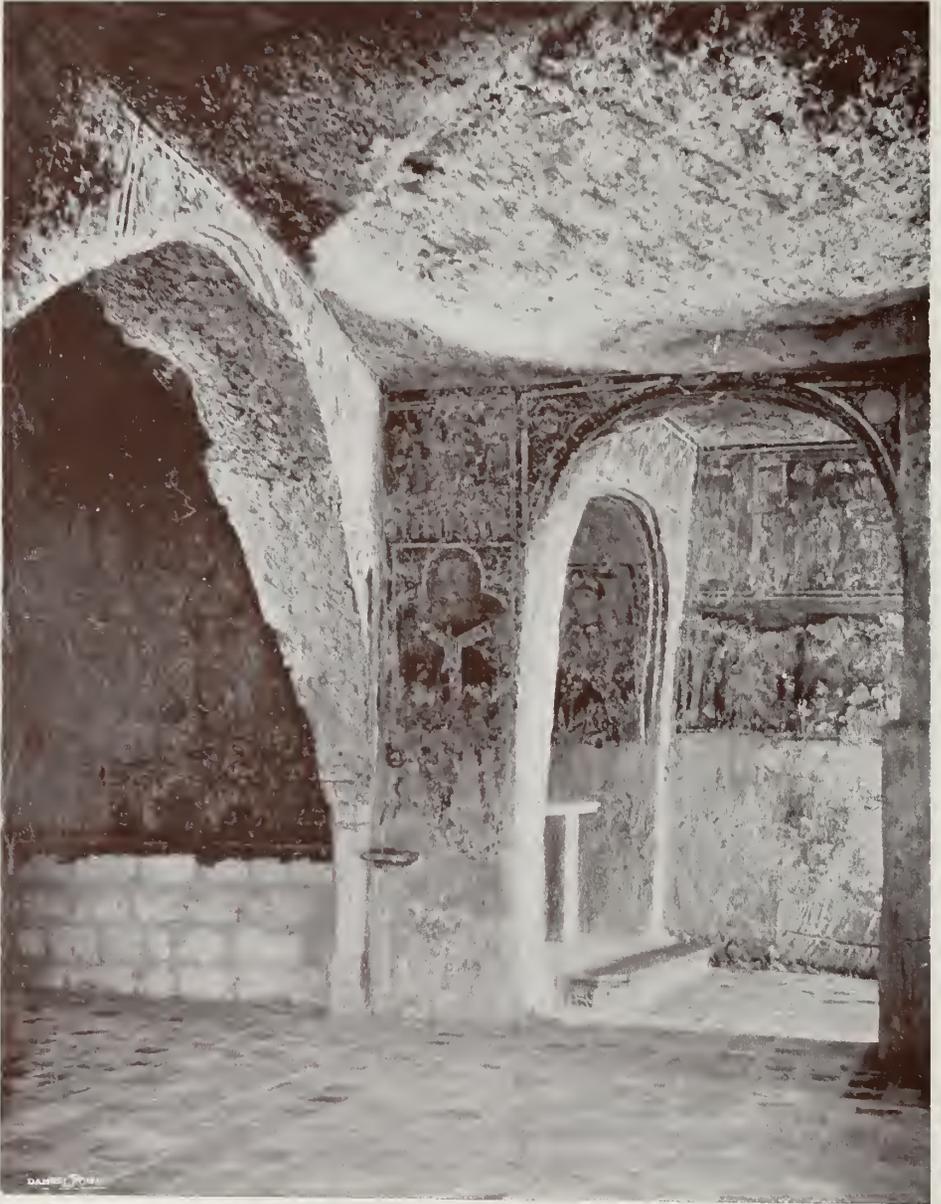
Fig. 1 — *Andria*. Cripta di Santa Croce.

Questo vetusto monumento sotterraneo (fig. 1.) a pianta basilicale, scavato nel tufo vivo e decorato di affreschi, sorge su la collina boscosa dei Lugnioni presso Andria.

Nel 1892, il Ministero della pubblica istruzione dovette interporre la sua autorità, affinchè cessassero le manomissioni, che a danno della cripta si commettevano dal poco scrupoloso suo cappellano; il quale, allargando con opere di scavo i lati ed il fondo dell'abside, aveva ricavato una sacristia a sinistra dell'ingresso; aperto quattro finestroni ed eretto un grottesco campanile, che col suo peso minacciava di far rovinare la cripta.

Il campanile venne demolito, ed il Genio civile di Bari fu incaricato di una perizia dei lavori di rinforzo al monumento, e di riparo contro le infiltrazioni d'acqua, danneggianti gravemente i preziosi affreschi.

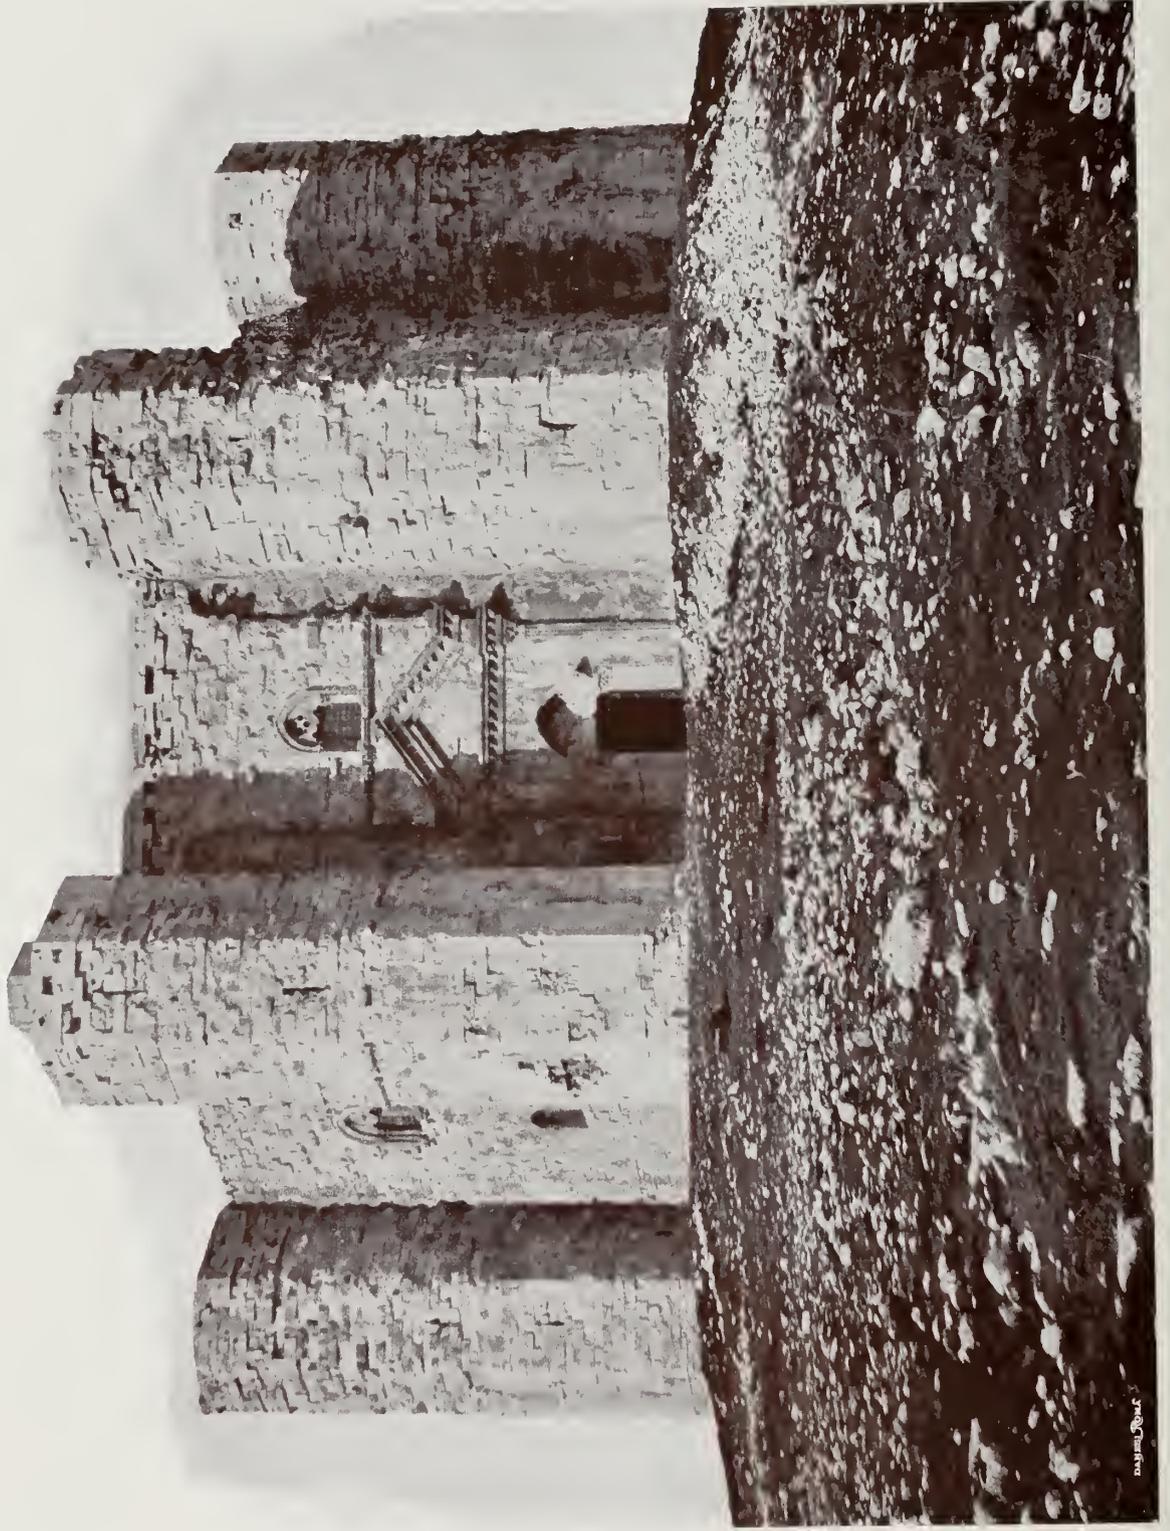
Fig. 2 — Castel del Monte.

Il castello (fig. 2.) sorge al sud di Andria e di Corato, in Terra di Bari, a 17 chilometri dalla prima ed a 15 dalla seconda di queste città, sulla più alta collina di tutta la catena delle basse Murgie, a metri 502 sopra il livello del mare.

Magnifico e superbo è il gran portale (fig. 2, 4 e 5), che in complesso arieggia le opere classiche. Le sue linee schematiche appaiono dedotte dall'arte romana.

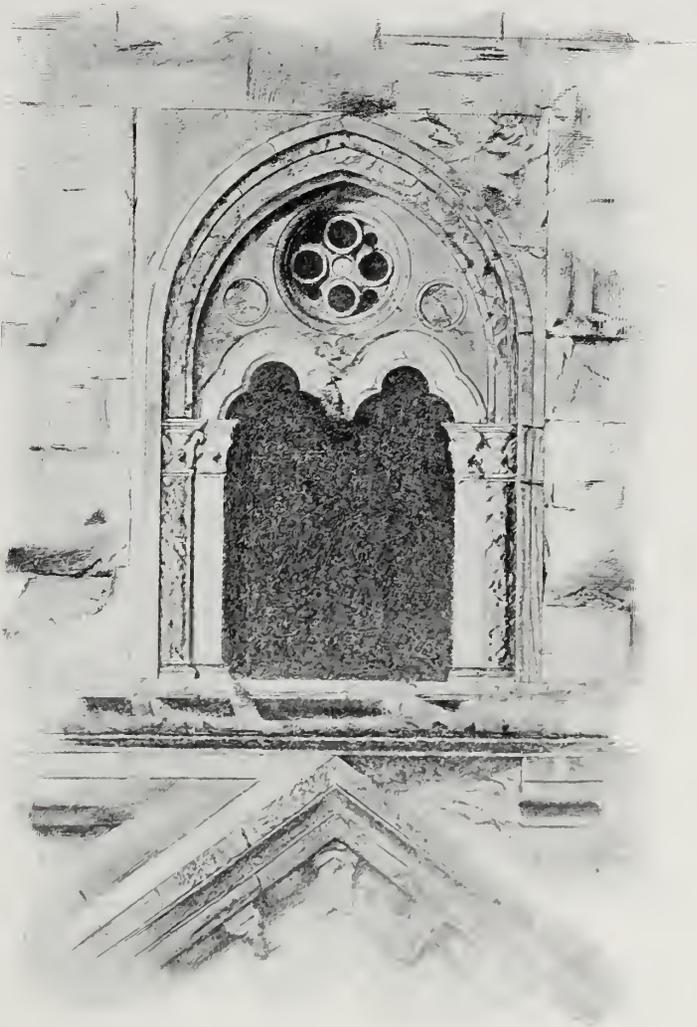
Fig. 5 — Castel del Monte. Finestra sul portale (Ril. e dis. Bernich).

Molto più ricche ed ornate sono le finestre del piano superiore coll'arco ogivale trilobato poco sviluppato (fig. 5). Gli ornamenti tutti sono di breccia corallina, meno i pilastri di angolo e la lunetta, che sono di marmo bianco venato. I capitelli, composti ed eguali fra loro; le basi profilate con gusto fine, ripartite con membretti e listelli combinati con astragali e canaletti alla maniera della base attica, sono per invenzione ed esecuzione veramente singolari. Le colonnine erano di breccia rossa, ma sono tutte mancanti. Il davanzale, sorretto da gentili mensolette, è assai bene scorniciato: esempio nuovo per quei tempi.

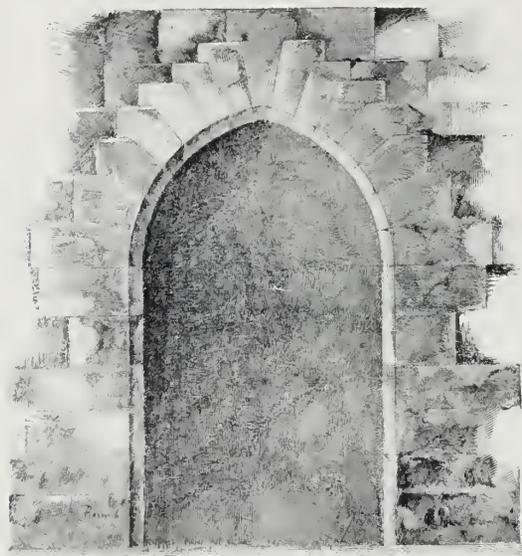
Fig. 6 — Castel del Monte. Porta minore (Dis. Bernich).

Sull'asse di questo portale, nella cortina diametralmente opposta, si apre una porta (fig. 6) che gli scrittori tralasciarono di studiare, mentre per la sua semplicità costruttiva e per l'apparecchio dei conci dell'arco ogivale, è degna di considerazione.

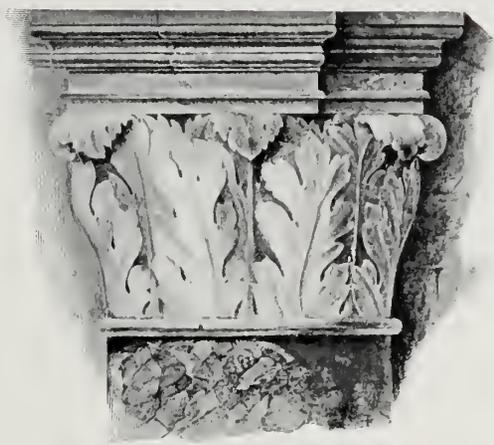
Fig. 9 — Castel del Monte.  
Capitello nelle sale terrene (dis. Bernich).

Nei quattro angoli del quadrato, sono addossate alle pareti quattro mezze colonne del diametro di m. 0,80, con base e capitelli (fig. 9) di breccia rossa, che misurano m. 1,12; hanno foglie arieggianti l'acanto, piegate in modo che il vaso del capitello ha quasi il profilo di una gola diritta. Sono forti e ben profilati gli abachi, le cui cornici continuano a girare attorno all'imposta delle vòlte. Il fusto delle colonne, compreso l'imoscapo, è alto m. 3,81. La base attica è alta appena m. 0,13, e poggia su plinti ottagonali alti circa m. 0,40.

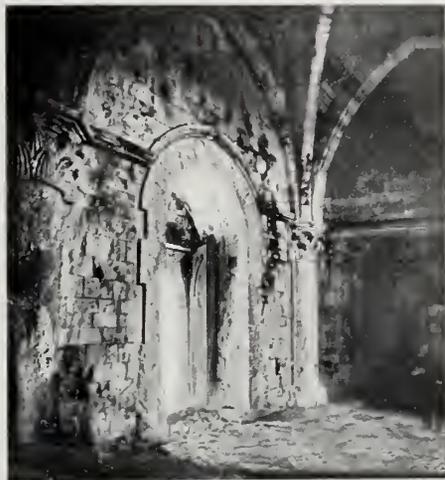
Fig. 10 — Castel del Monte.  
Sala VIII a piaunterreno (fot. Magliano).

La VI sala comunica con la VII. Questa dà sul cortile a mezzo d'una maestosa e ricca porta a sesto acuto (fig. 10), differente dalle altre nei particolari. Nell'incrocio dei costoloni della vòlta è scolpita una testa umana dalle orecchie asinine. I capitelli delle colonne sono elegantissimi.

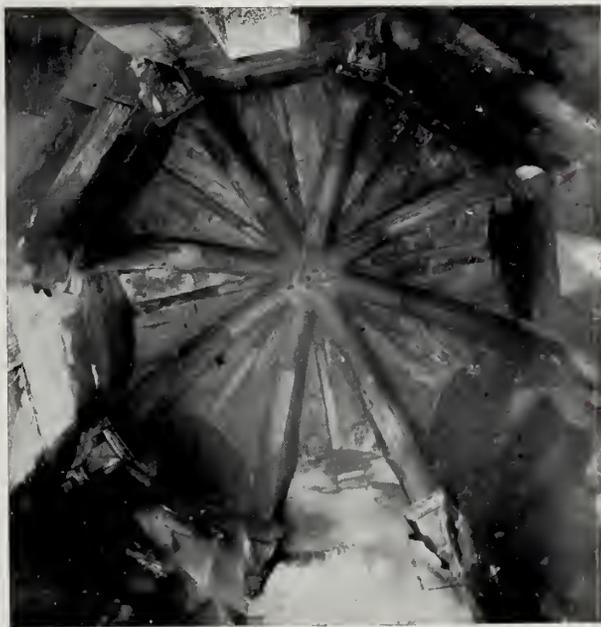
Fig. 11 — Castel del Monte. Volta della torre 8<sup>a</sup> (fot. Magliano).

La 7<sup>a</sup> di queste ha una scala a chiocciola che s'interrompe al primo piano, essendo nel resto rovinata. Il vano dell'8<sup>a</sup> torre è ottagonale; le nervature della vòlta (fig. 11) poggiano su mensole; vi è annesso un camerino per ritirata, con vaschetta molto bene conservata. In questo, come negli altri camerini destinati agli stessi usi, si sono rinvenuti anche gli sfogatoi delle doccie, che portavano, per la necessaria nettezza, l'acqua dalla parte superiore dell'edificio.

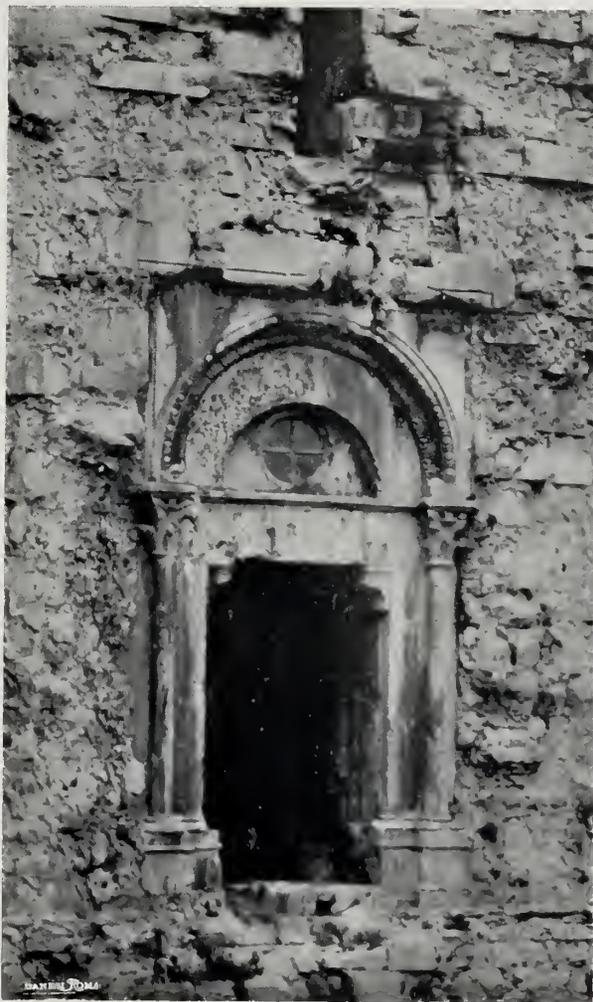
Fig. 12 — *Castel del Monte*.  
Sala VI. Finestra nella corte ottagonale (fot. Magliano).

Le finestre che davano sul ballatoio (fig. 12) hanno carattere del tutto diverso dalle esterne già accennate. Sono romaniche; preludiano alla più pura rinascenza; e sembrano immaginate da artisti toscani del secolo decimoquinto. Hanno luce rettangolare, con archivolt sostenuto da due graziose mensole; sono decorate di snelle colonnine dai capitelli di forma corintia, con foglie acquatiche molto rilevate e ripiegate in elegante profilo. L'abaco è proporzionato e sostenuto da dentelli, rilevati tra questo e la campana del capitello. Sull'abaco imposta un arco a pieno centro, le cui modanature sono notevolissime per le sculture e gl'intagli imitanti l'ornamentazione greco-romana; come sarebbe un festone di foglie di lauro intrecciate con bacche, sulla prima membratura, e al di sotto foglie d'acanto ornanti una gola dritta.

Queste bellissime finestre, forse per meglio farne risaltare la vaghezza dei contorni, sono incastonate nella muraglia. Un toro di calcare gira intorno ad ogni finestra e si arresta sul basamento che limitava l'altezza del parapetto. Le basi, come le altre descritte, sono attiche, dai profili dolcissimi, e poggiano su plinti graziosamente modanati. I materiali adoperati per queste finestre sono: la breccia rossa, il marmo greco venato ed il calcare del luogo. La prima è adoperata negli stipiti e nell'arco a pieno centro che sostiene l'archivolt intagliato, il quale è di marmo greco, come i capitelli, i fusti

e le basi delle colonne. Nel mezzo dell'arco, si apre un oculo rispondente nella sala.

Nella VI sala, i capitelli sono simili a quelli della I. Si apre sulla corte la bellissima finestra già descritta (fig. 12). La cameretta della torre 6<sup>a</sup> adiacente è coperta di vòlta ottagonale, le cui nervature poggiano su mensolette. Sopra è un'altra cisterna pensile. In un camerino laterale, si trovano un sedile ed una conduttura incassata. Nella 5<sup>a</sup> torre, vi è una delle scale che abbracciano i due piani; della quale una parte venne restaurata dal Genio civile di Bari.

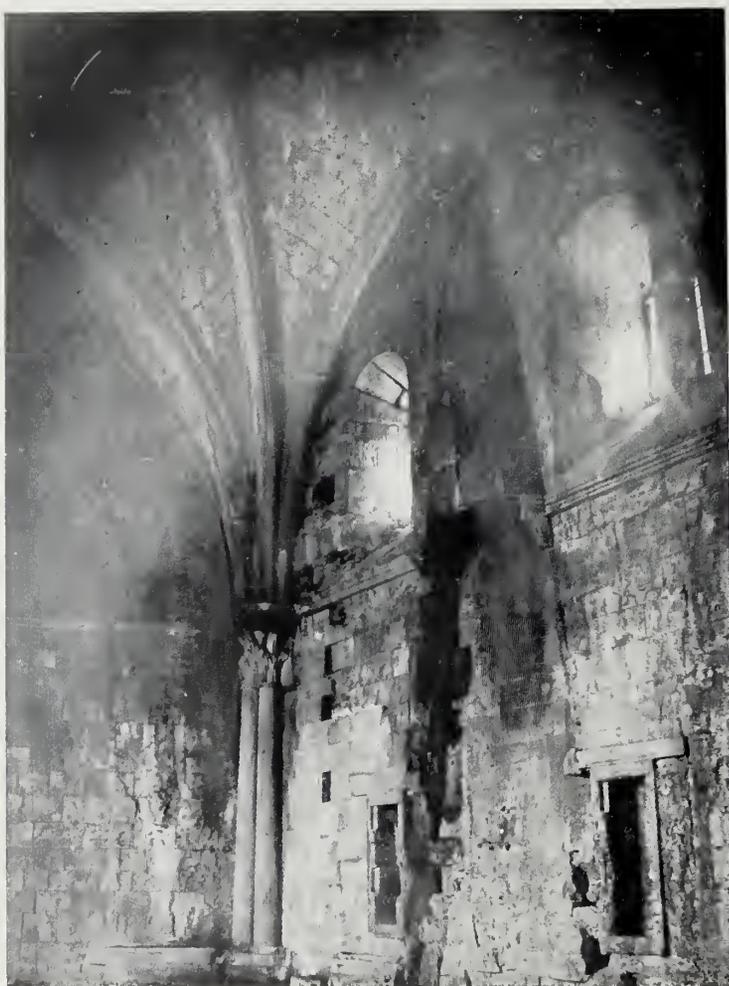
Fig. 13 — Castel del Monte. Sala VIII, a primo piano (fot. Magliano).

Da questa sala si accede all'VIII (fig. 13); nella quale i capitelli dei tristili (fig. 15) hanno due ordini di foglie: le prime, come le precedenti; le seconde, di acanto spinoso. Il rosone, scolpito nella serraglia dei costoloni

della vòlta, è composto di quattro uccelli marini graziosamente intrecciati. Addossato al muro sulla corte, tra due finestre incorniciate di marmo roseo, vi è un camino, con la parte superiore compresa nel timpano della vòlta. Le pareti sono ad imitazione dell'*opus reticulatum*.

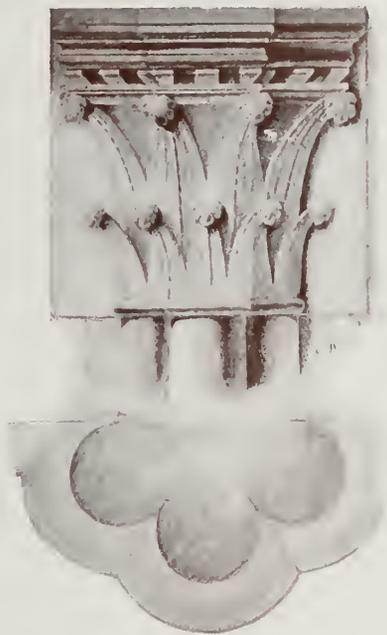
Fig. 14 — *Castel del Monte*,  
Sala I, al primo piano. Capitello dei tristili  
(dis. Bernich).

Nella sala I (adoperando la stessa numerazione del piano terreno, seguita nella pianta, fig. 3) i capitelli dei tristili (fig. 14) hanno il fogliame senza intagli, con cime pronunziatamente rivoltate, di bellissimo effetto; e le cornici, che ricorrono sugli abachi, sono bene profilate. I capitelli della finestra prospiciente la campagna sono di foglie di ranuncolo e di vite, e la scultura è degna dei più bei tempi dell'arte. Allato a questa finestra, sono praticati i due incassi per la manovra della saracinesca del portale. Le crociere delle vòlte hanno i costoloni di marmo bianco, e nell'incrociamiento è scolpita una bellissima testa di vecchio.

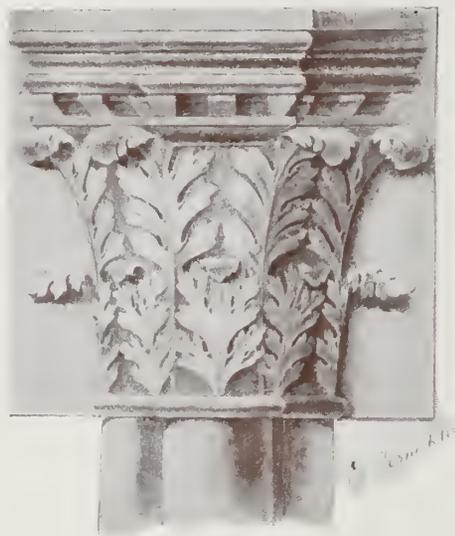
Fig. 16 — Castel del Monte.  
Sala VII, al primo piano. Capitello dei tristili  
(dis. Bernich).

Nella VII sala, i capitelli in fascio hanno due ordini di foglie di acanto (fig. 16). Il camino è addossato al muro interno, con la cappa e la canna di forma conica, tra due vani laterali, rivestiti di breccia rossa. Esso, come il precedente, non ha comunicazione con quelli delle sale terrene. La superficie conica della cappa è graffita ad *opus reticulatum* come le pareti; e ciò

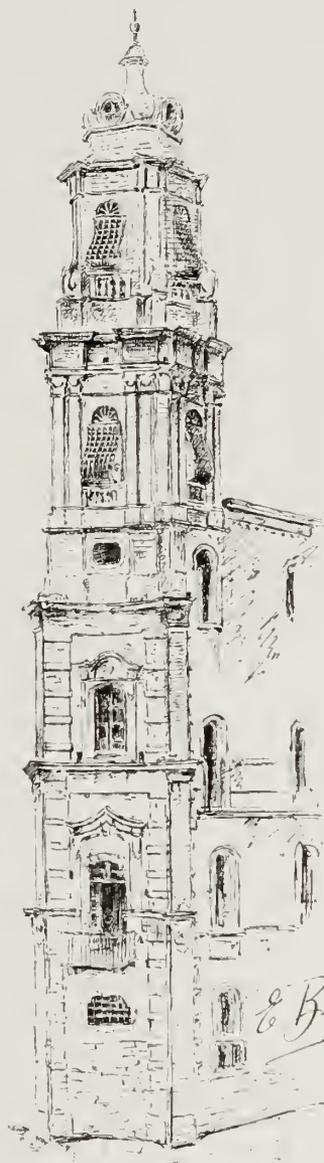
Fig. 17  
*Campanile di s. Chiara in Bari*  
(dis. Bernieb).

l'architetto Bernich, per incarico del Ministero dell'istruzione, rilevava lo schizzo che riproduciamo (fig. 17), e lo accompagnava con una relazione storica; dalla quale appare che costruttore della torre fu l'arch. Giuseppe Sforza, artista non comune, autore di alcuni restauri al santuario di Capurso. Lo Sforza aveva saputo dare alla torre un simpatico profilo, mantenendosi nelle giuste proporzioni, senza cadere nel manierato spagnolesco, allora imperante. Forse egli si servì dell'ossatura della vecchia torre campanaria medioevale, come si potrebbe arguire da alcuni avanzi del secolo XIII, rinvenuti nelle muraglie.

Dopo il 1866, il monastero fu ridotto a caserma, incorporandovi anche il campanile; i cui piani si trasformarono in dormitorî. Nel corso di questi lavori, l'apertura di alcuni vani determinò gravi lesioni nel campanile; onde fu risolta la demolizione dell'ultimo piano ed il robustamento degli altri con murazioni esterne e solido concatenamento in ferro. I lavori eseguiti dal Genio militare, furono sorvegliati da questo Ufficio. Prima, però,

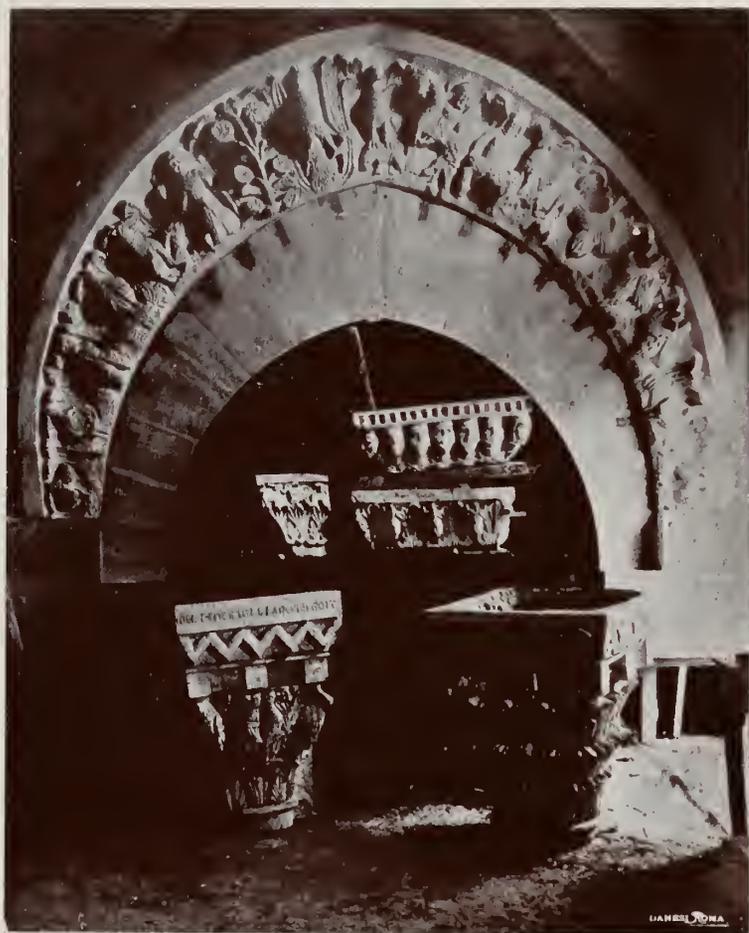
Fig. 18  
*Castello di Bari* (dai calchi in gesso).

Fra le altre opere di quel tempo appunto, è da segnalare la bella porta (fig. 18) nel lato di ponente, con archivolto ad ogiva ornato da larga cornice con fogliami e figure e con l'aquila imperiale scolpita nella chiave. Nessuna traccia di saracinesca nè di ponte levatoio sussiste innanzi a questa porta;

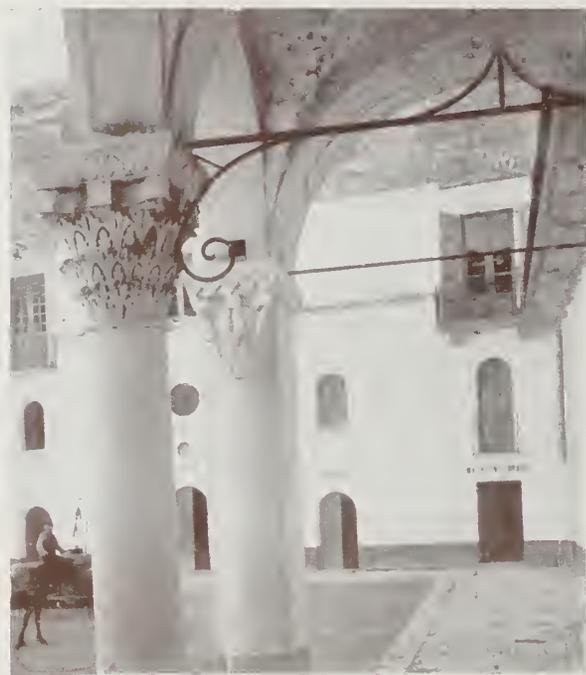
Fig. 19 — Castello di Bari.

di quel tempo, decorato di mezze colonne e di pilastri sostenenti crociere. Il vestibolo mena ad un portico (fig. 19) che si protrae nella corte, ed i cui

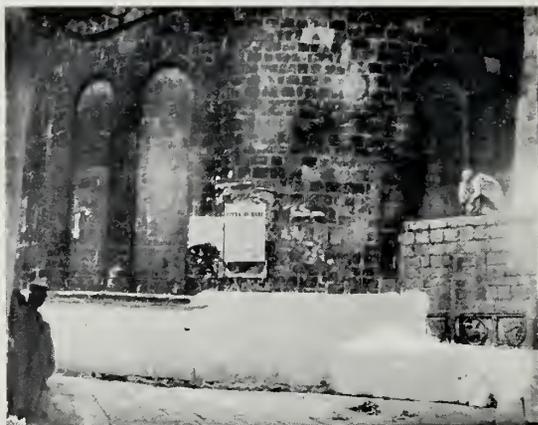
Fig. 25 — Cattedrale di Bari. « Trulla ».

La « Trulla » o battisterio, invece, dopo la sua distruzione dovette restare abbandonata per qualche secolo, adibita a cimitero come appare da parecchie epigrafi funerarie. Della originaria sua struttura ora non resta che la parte inferiore, limitata da un tratto di cornice sagomata ed intagliata a baccelli, e porzione del muro, che si elevava su questa ed era ad arcate cieche. La perfetta concentricità della cornice con l'edificio esclude completamente l'ipotesi che essa sia opera frammentaria. — Nel 1618 si voleva rifabbricare la « Trulla », per

ridurla a cappella del Sacramento; onde sul vecchio basamento rotondo si cominciarono a costruire le parti mancanti del muro d'ambito circolare, decorandole di arcate cieche ad imitazione delle preesistenti (fig. 25). La fabbrica rimase però sospesa per circa centoventitrè anni;<sup>1</sup> e quando venne ripresa per ridurla, come è attualmente, a sacristia, non si tenne più conto dell'ordine delle arcate iniziate, e la si completò disadorna come ora

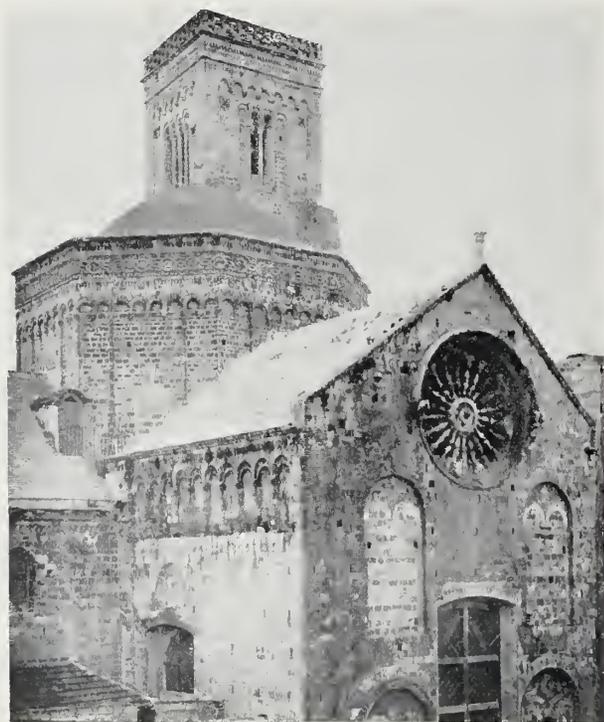
Fig. 26 — Cattedrale di Bari.  
Cupola ottagonale. Campanile nord-est, dopo la demolizione del torrino  
(fot. Magliano).

Originariamente la cattedrale non fu coperta da tetto, come ora; ma dovette essere, fino al secolo XIV, coperta da terrazza. Secondo il Bernich, ciò è provato dal fatto, che la cupola ottagonale sulla crociera è decorata all'esterno (figura 26) da colonnine, le cui basi trovansi a livello del piano della terrazza attuale sulla parte postica della chiesa; onde questo piano doveva essere generale su tutta l'area che ricopre la nave maggiore, in ma-

niera che il tamburo ottagonale della cupola era visibile da ogni lato e non occultato, come ora, dai pioventi di tre tettoie; per la costruzione delle quali, infatti, si dovettero tagliare barbaramente le parti inferiori delle colonnine e chiudere le finestre semicircolari, interposte. Il fastigio quindi del prospetto principale non aveva, in origine, ragione di

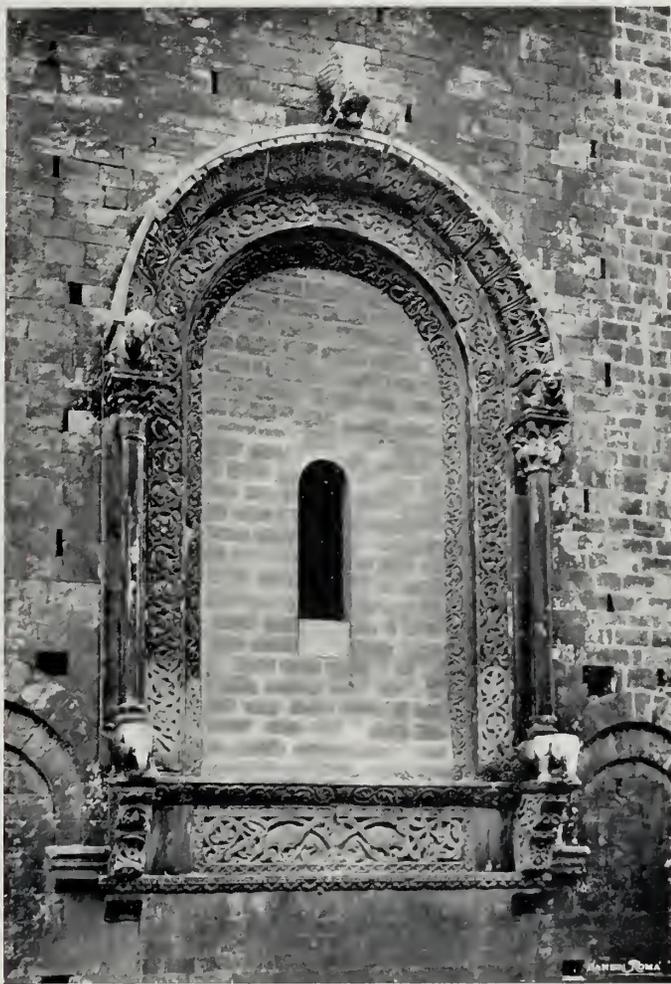
Fig. 27 — *Cattedrale di Bari*. Finestra absidale (fot. Magliano).

Della bellissima architettura lombardo-pugliese, resta ancora quasi integra la finestra absidale (fig. 27), che regge al paragone colla splendida ornamentazione del tamburo ottagonale.

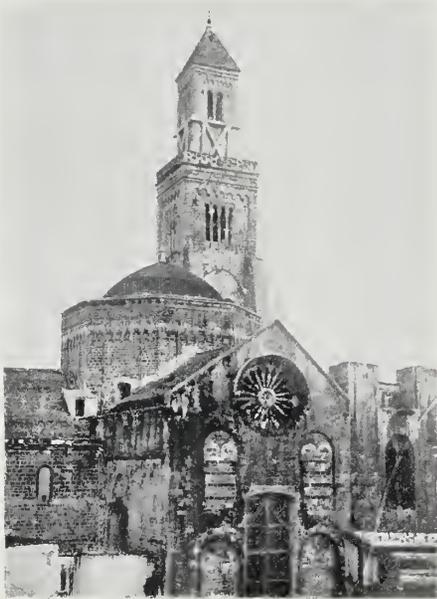
Fig. 28 — *Cattedrale di Bari.*  
Campanile nord-est, prima della demolizione del torrino.

esse e per la ricostruzione della chiesa diede facoltà al capitolo di alienare alcuni beni.<sup>1</sup> Queste torri sarebbero, in ordine cronologico, le seconde dello stesso tipo nella Puglia; esse, come quelle della basilica di S. Nicola, servirono di modello alle tante torri innalzate a fianco delle cattedrali, nel periodo normanno-svevo. Nel 1267, il campanile di nord-est rovinò in maniera che dovette essere quasi del tutto rifatto nel 1321. Altri restauri vi furono eseguiti più tardi, specialmente ai tempi sforzeschi. Nel 1848, venne rafforzato con un enorme sperone, che ne deturpa la bellissima linea (figura 28).

Altri lavori vennero fatti successivamente al campanile di nord-est, ma nulla valse a scongiurare il pericolo di rovina, tanto che si dovettero sgomberare le abitazioni sottostanti. Onde, nel giugno 1894, l'architetto Bernich, di quest' Ufficio, ebbe incarico, dal Ministero della pubblica istruzione, di dirigere i lavori di robustamento progettati dal Genio civile di Bari. Essi importarono una spesa di lire 8628,60, alla quale contribuirono, oltre il Ministero, la Provincia, il Comune di Bari ed il fondo per il culto; e consistettero nell'apposizione di grosse catene nei quattro ordini superiori del campanile con chiusura di alcune finestre, e nella demolizione del torrino finale, (fig 28) che strapiombava di circa m. 0,50, ed era una pesante costruzione tutta di pietra viva, poggiante in falso sulla vòlta del piano della loggetta ed alta, da questo, m. 18,93.

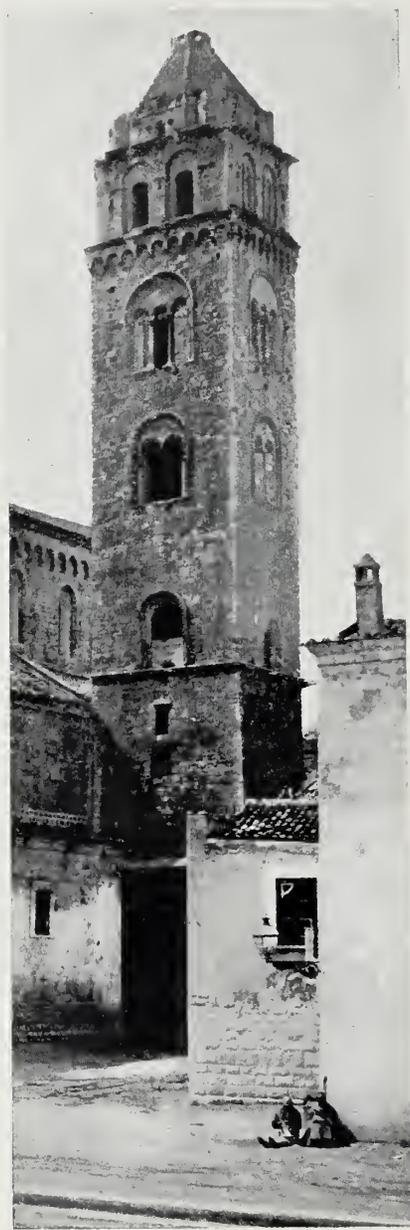
Fig. 33 — *Cattedrale di Barletta.*  
Campanile.

Conserva il suo carattere primitivo (fig. 33). È addossato al fianco settentrionale della chiesa; la cui parte anteriore, più antica, data dal 1153, come si legge in un'epigrafe tuttora esistente. Misura m. 5,80 per 5,50 di pianta e m. 41 di altezza; ed è coperto da vòlta piramidale, impiantata su tamburo ottagono.

Quando quest'Ufficio ebbe ad occuparsi del consolidamento della fabbrica, che minacciava di crollare, molti conci erano schiacciati e fortemente

scheggiati; la malta generalmente aveva perduto la sua forza di coesione e, conseguentemente, moltissime pietre erano state assicurate con biette

di legname; si osservavano lievi fenditure nei muri, a cagione delle quali alcuni vani di luce erano stati murati; le due cornici esterne di coronamento erano rotte, e qualche pezzo era per staccarsi. Il progetto di restauro presentato da quest' Ufficio nel giugno 1893 ed importante una spesa di lire 3900, compresi i lavori imprevisti, veniva approvato dai Ministeri dell'istruzione e dei lavori pubblici.

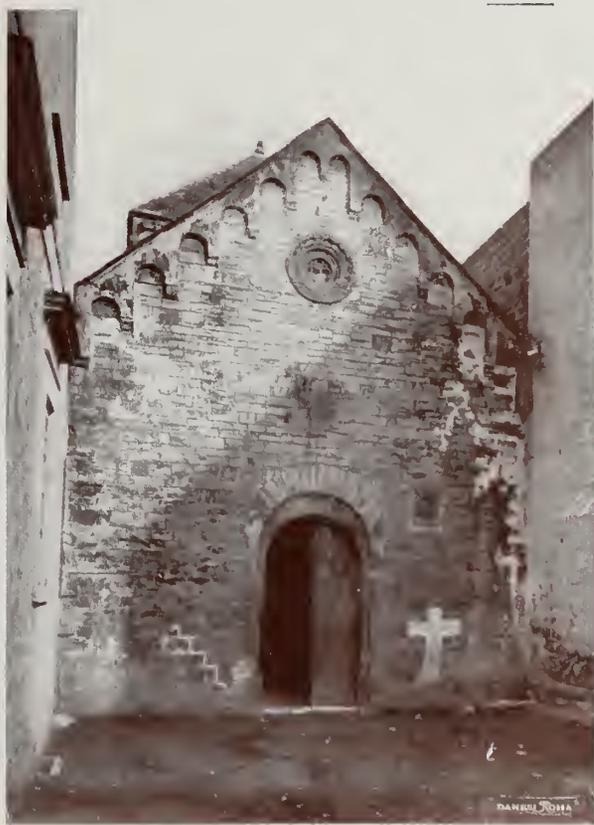
Fig. 34 -- *Capella di santa Margherita in Bisceglie.*

angoli del quale sono quattro pilastri legati fra loro da altrettanti archi a tutto sesto, che reggono i peducci di una cupola emisferica a pieno centro. Davanti e dietro a questa, una vòlta a botte compie la copertura; e, final-

Venne fondata, nel 1197, da Falco di Giovanni Giudice, i cui discendenti presero in seguito il nome di Falconi. Le forme architettoniche dell'edificio (fig. 34), semplice ed elegante, sono romaniche; mentre la parca ornamentazione è di sapore tutto regionale, proprio della tradizione romanico-pugliese. L'insieme è poi così giudiziosamente proporzionato ed equilibrato, da riuscire armonico e vaghissimo.

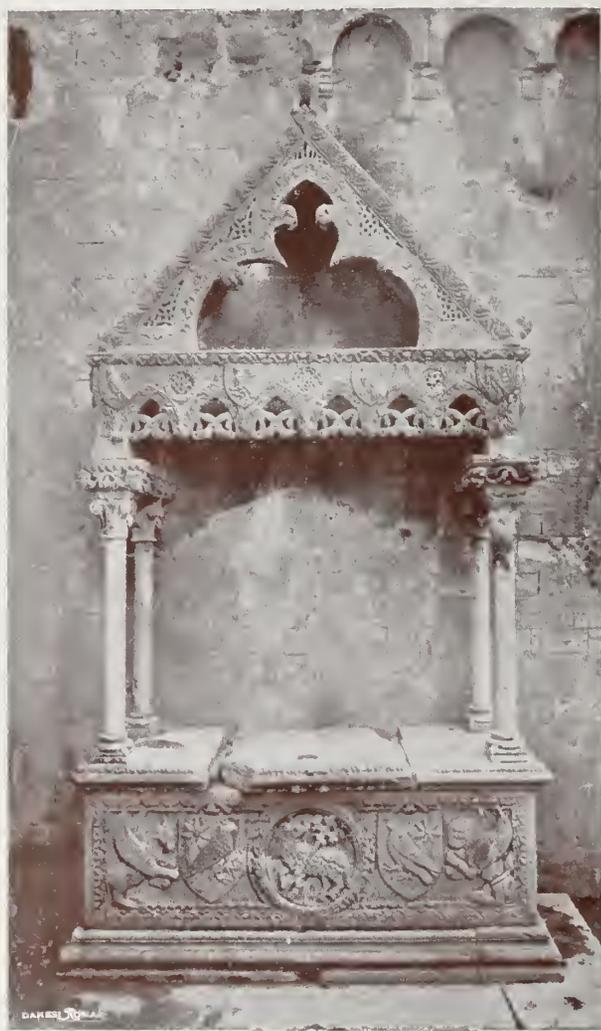
Fig. 35 — Mausoleo Falconi in Bisceglie.

Un altro dei monumenti (fig. 35) reca la scritta seguente: *Hoc opus egregium fecit magister Petrus Facitolus de Baro.*

Questo monumento, per i suoi caratteri arcaici, è da ritenersi più antico dei primi due. A giudicare dalle tracce tuttora visibili sul muro, deve essere stato coperto da un frontone come l'altro riprodotto nella fig. 35. Forse le due colonne portate sul dorso da due leoni, poste ora nell'interno della cappella, appartennero in origine a questo sepolcro.

istruzione, una relazione sull'edificio, e dimostrava la necessità di alcuni lavori di riparazione alla copertura ed al fastigio ad archetti della cappella. Proponeva inoltre il ripristino del sepolcro ora ricordato; e per ultimo sosteneva la convenienza di isolare l'edificio, com'era in origine, espropriando e demolendo i fabbricati addossati.

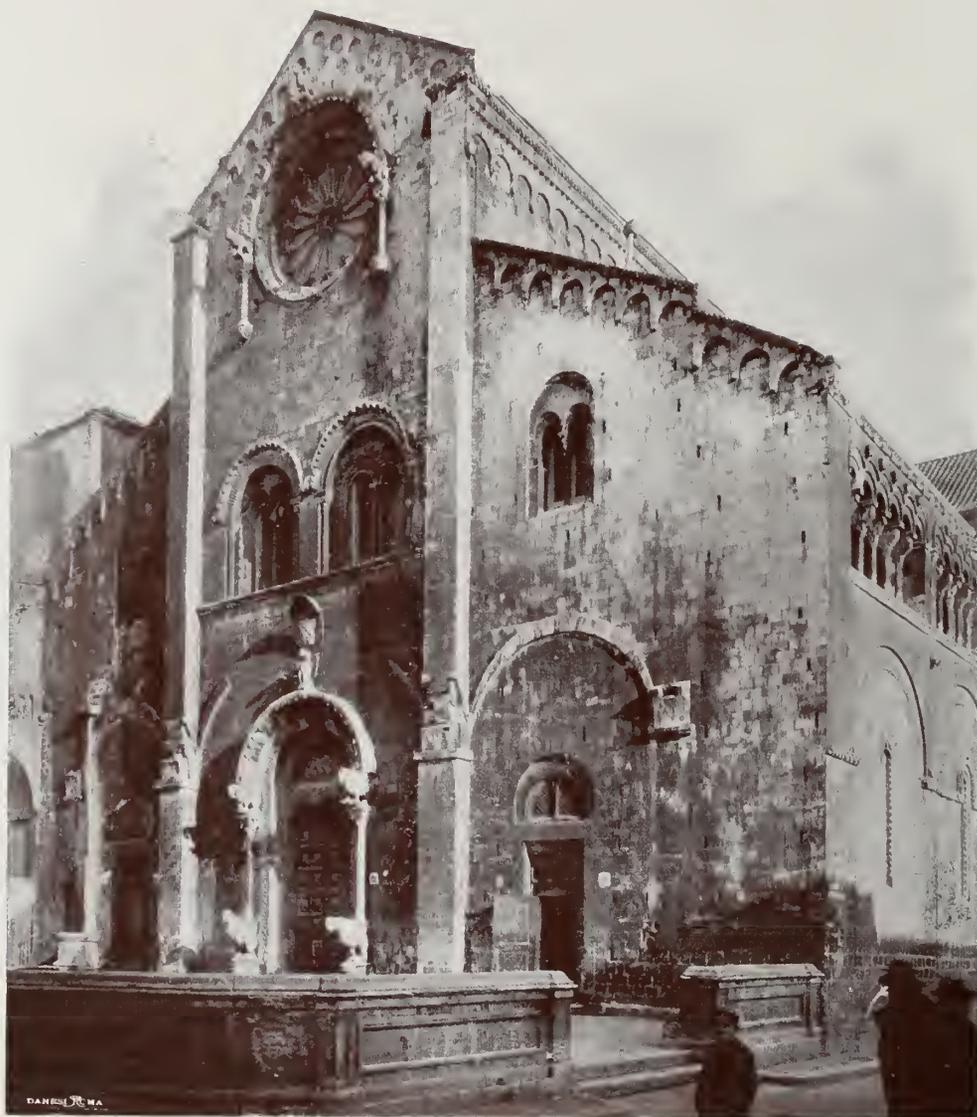
Fig. 38 — *Cattedrale di Bitonto*. Prospetto principale (fot. Magliano).

Come nella maggior parte delle chiese lombarde, la fronte è divisa in tre parti verticali (fig. 38): la mediana richiama la nave principale, ed è affiancata da due contrafforti sino al piano dei pioventi della tettoia; le altre due parti rispondono alle due navi minori e al declivio delle coperture rispettive. Tutta la facciata è costruita con parallelepipedi di pietra calcarea forte del paese, e si fa ammirare per la sobrietà degli ornamenti, ripartiti da mano sapiente. L'esecuzione degli assetti è inappuntabile.

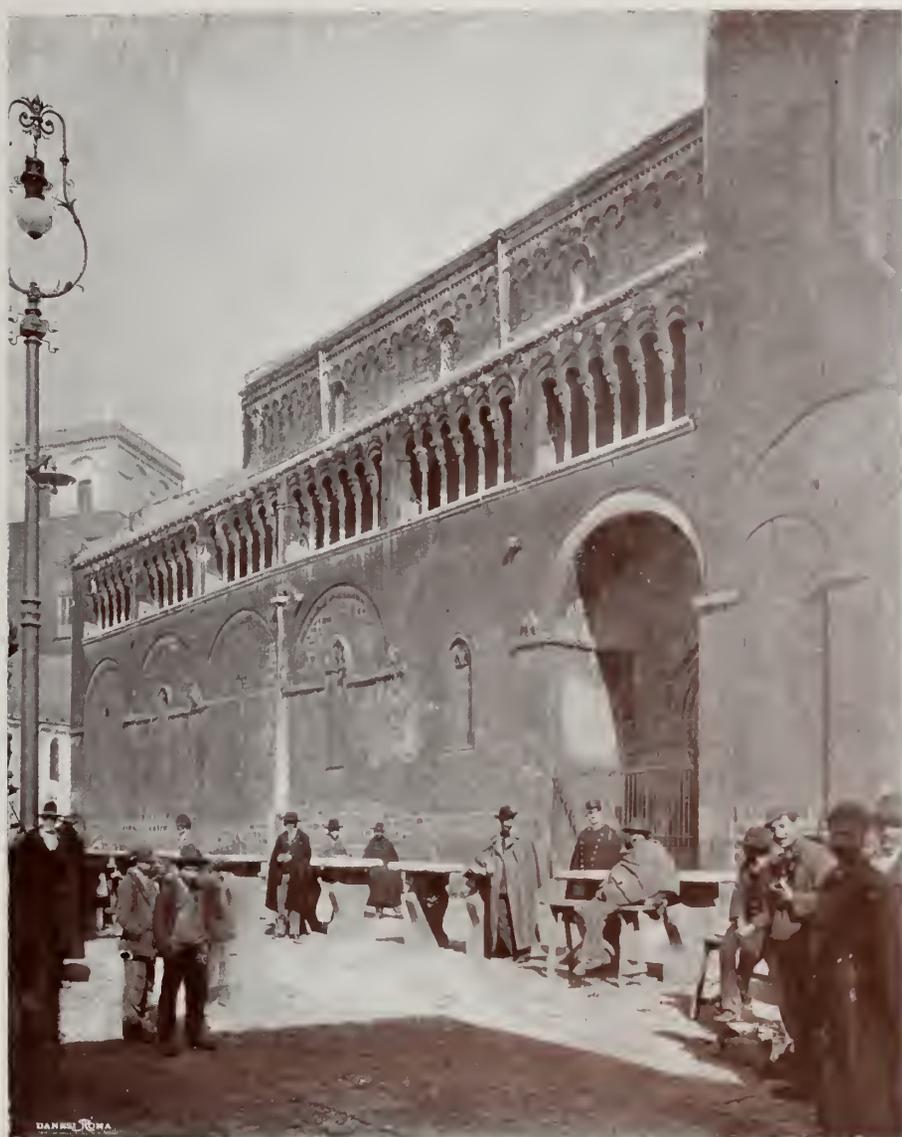
Fig. 41 — *Cattedrale di Bitonto*. Fianco meridionale (fot. Magliano).

Il lato meridionale (fig. 41) è certo la parte esterna più importante del monumento. Ha la zona inferiore divisa in sei arcate, con archi lunati a tutto sesto; le quali formavano in origine il portico esterno già accennato, trasformato poi in cappelle interne. L'ultima arcata verso il transetto fu lasciata aperta, come oggi, quale entrata laterale del tempio. Uguale era l'assetto del lato opposto. Al disopra delle arcate, corre l'elegante loggetta già menzionata, divisa in sei tratti (fig. 42 e 43); ciascuno dei quali è ripartito in sei archetti, sostenuti da colonnine con capitelli bicipiti (fig. 44), variatissimi per composizione e per ornamento. Alcuni, infatti, sono a fogliami, ed altri recano figure grottesche di animali; sopra uno v'è un'aquila bellissima (fig. 45), con disco smaltato sulle ali, del quale non rimane ora che l'impronta; un altro ha una testa coronata (fig. 46). Anche delle colonnine, alcune sono a baccelli striati, arabescati; altre a spira o ad intrecci geometrici (fig. 47). Sono, da ultimo, notevoli gli archivolti, a tutto sesto, con tre ghiere modanate elegantemente e rincassate, in guisa che il

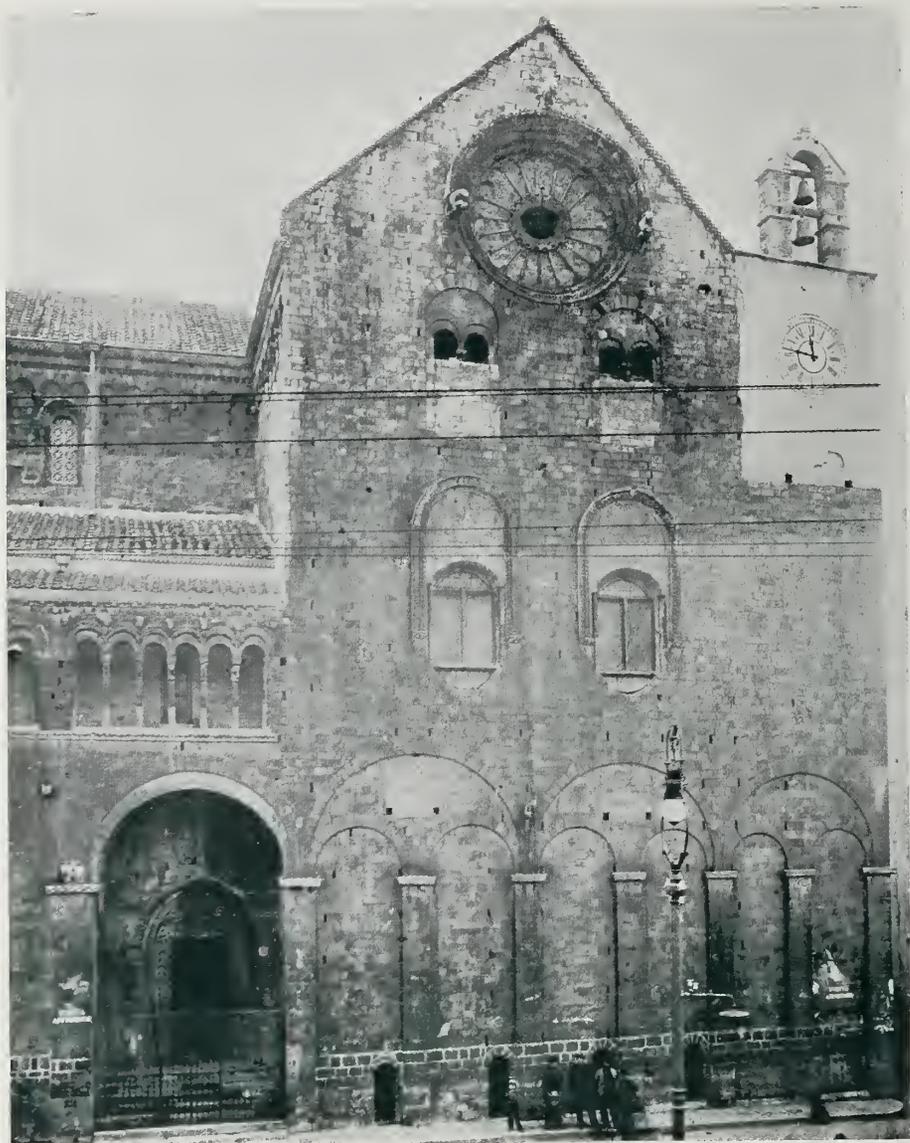
Fig. 49. *Cattedrale di Bitonto.*  
Testata meridionale della nave traversa (fot. Maghano).

Nel lato meridionale si fa notare la così detta porta della « scomunica », chiamata anche dei « masculi » (fig. 49). Essa è ad arco ogivale, mentre tutti gli altri archi, nell'interno e nell'esterno, sono romanici. Ciò non di meno appartiene allo stesso tempo delle altre; soltanto l'architetto le volle dare forma speciale, applicandovi ornamenti, preferiti nelle costruzioni nordiche, ma usati del pari in Italia anche prima dei Normanni; i quali adoperarono molto l'arco acuto che qui vediamo, come si può scorgere non solo nella cattedrale di Palermo, ma anche nella chiesa dei ss. Nicolò e Cataldo in Lecce, edificata dal conte Tancredi nel 1180. Il crocifisso, nella lunetta, forse fu scolpito da artisti che seguivano le tradizioni bizantine; ciò apparirebbe da alcuni particolari della figura di Cristo e dalla forma della croce. — La porta della « scomunica » dava immediato accesso alle scale che menano alla cripta; cioè, precisamente alla parte del tempio edificata in precedenza, per potervi subito officiare, anche durante la costruzione della parte superiore; la quale dovette durare qualche decennio.

Le arcate che, facendo seguito a quelle dei fianchi, corrispondono al transetto sono tre, divise ciascuna in due più piccole e formanti così un motivo di bifore cieche (fig. 49). Al di sopra, nella fronte del transetto, sono due finestre bifore barbaramente deturpate e chiuse in parte; le sormontano altre due simili, ostruite anch'esse, parzialmente, come le

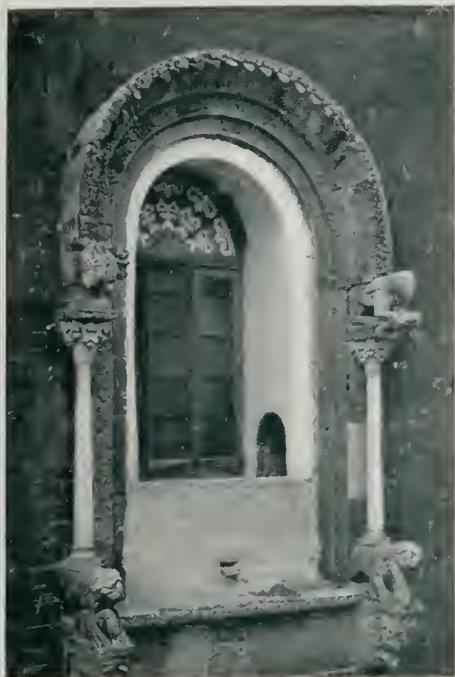
Fig. 50 — *Cattedrale di Bitonto*. Finestra absidale (fot. Magliano).

In questa, la finestra absidale (fig. 50) è decorata di due colonne ciascuna poggianti sul dorso di un leone e sostenenti, coll'interposizione di un grifo, un archivoltto ornato di fogliami. Per ragioni liturgiche, la luce della finestra non è divisa da alcuna colonnina: il sacerdote officiava guardando il popolo e volgendo le spalle alla finestra; al sorgere del sole, i primi raggi, entrando per questa, venivano ad illuminare il Cristo sull'altare, davanti all'officiante; era il saluto, il bacio dell'astro maggiore al Redentore. Se la finestra avesse avuto la colonnina centrale, i raggi si sarebbero bipartiti lasciando il Cristo nell'ombra. Anche l'altezza di tal vano di luce veniva regolata in modo da evitare simile inconveniente.

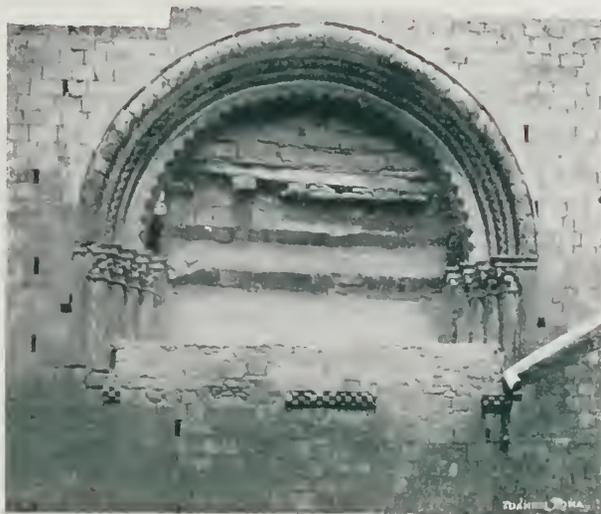
Fig. 51 — *Cattedrale di Bitonto*. Finestra sull'altra absidale.

Sopra la finestra absidale, se ne apre una seconda (fig. 51) quasi all'altezza del fastigio. La sua forma appare qui forse per la prima volta nell'architettura medioevale. L'arco a sesto scemo, molto sviluppato in lunghezza, è

sostenuto da più colonnine tozze, poste in fila in modo da formare una specie di strombatura. I sottarchi, veduti dal basso, sono di grandissimo effetto pittorico. Tale motivo venne poi adottato dagli Angioini. Più tardi, al tempo dei Durazzeschi e poi nel periodo aragonese, quest'arco, spoglio delle colonnine, venne tanto in uso da rimanere come tipo di quest'ultimo periodo, assumendone il nome.

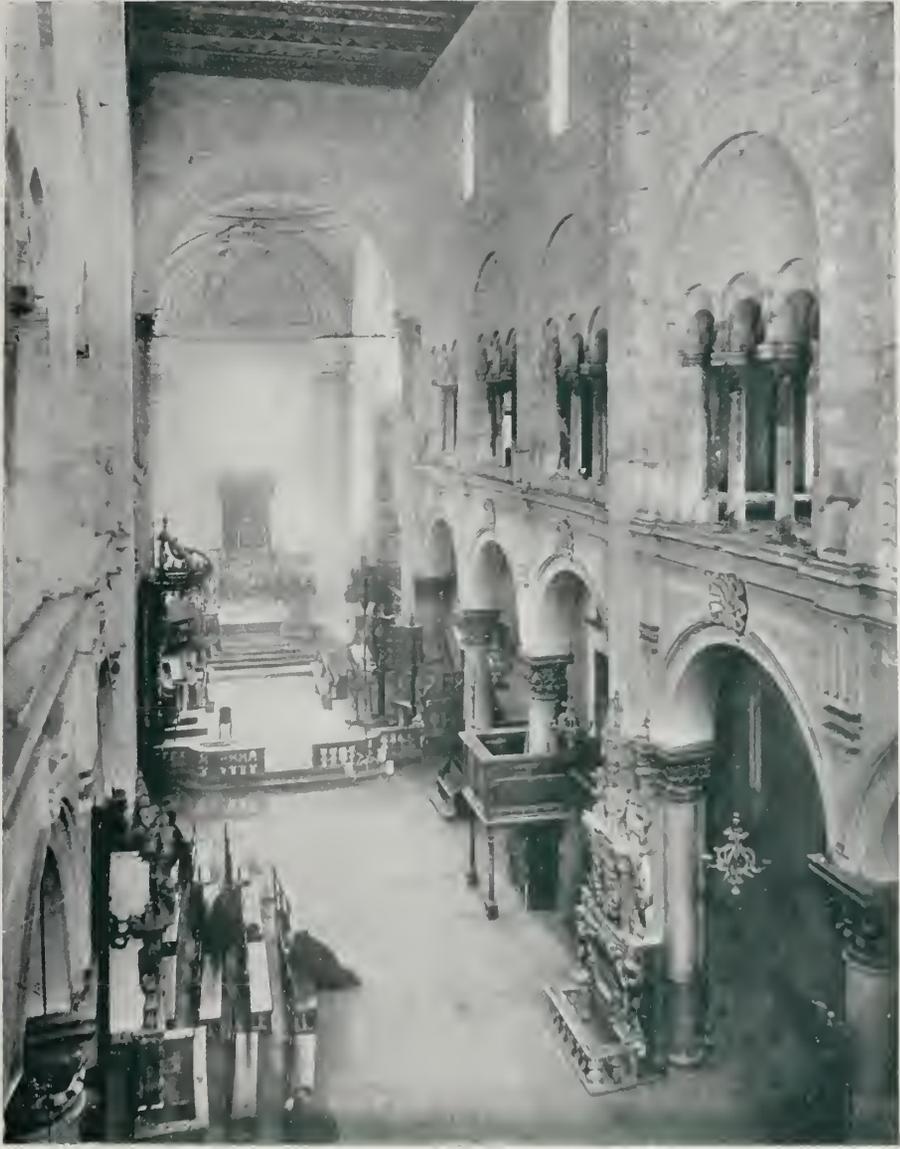
Fig. 53 — *Cattedrale di Bitonto*. Interno, dopo iniziato il ripristino (fot. Magliano).

I fianchi della nave maggiore (fig. 52 e 53), sostenuti ognuno da sei arcate a pieno centro, sono divisi nel mezzo da un gran pilastro, che giunge sino al tetto; col qual rinforzo, che si osserva anche in s. Nicola di

Questa armonia delle proporzioni fu potuta ancor meglio apprezzare, quando il vaso della chiesa venne liberato dalle inconsulte aggiunzioni, ed in particolar modo dalla vòlta simulata, che con la sua sconcia centinatura ne aveva impicciolate le reali dimensioni (fig. 52 e 53).

Sopra le arcate interne della nave mediana, s'aprono, in numero di sei per ogni lato, le trifore dei matronei; d'onde le matrone e le vergini consacrate al Signore usavano assistere agli uffici divini (fig. 53 e pianta fig. 48). Ma questa parte forse non venne mai ultimata, ed i matronei furono coperti da tettoia provvisoria, con travature immesse nei muri laterali esterni, come mostrano i buchi che guastarono quelle pareti bellissime.

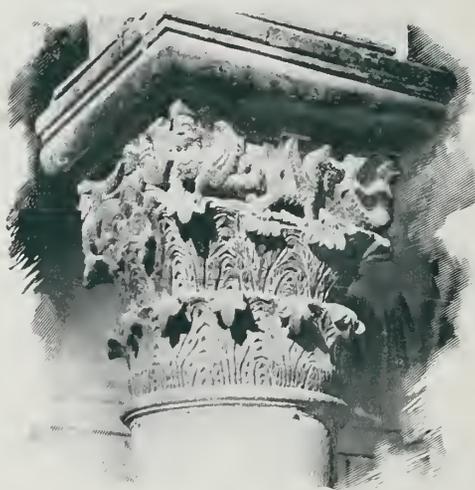
Fig. 54 — *Cattedrale di Bitonto*. Capitello nell'interno.

Le colonne delle arcate sono formate con blocchi di calcare del luogo, ed appaiono alquanto tozze, essendo alte m. 5, con diametro di m. 0,72. Il diametro delle colonne addossate al grande pilastro centrale è, invece, di m. 0,45. I capitelli (fig. 54) sono alti quasi un metro. Gli abachi, con grosso toro, risultano grevi. Gl'intagli, duri e grossolani per la mancanza di sottosquadri, danno alle foglie ed ai simbolici animali angolari un aspetto
