ADOLFO AVENA

# MONUMENTI DELL'ITALIA MERIDIONALE

RELAZIONE DELL'UFFICIO REGIONALE  
PER LA CONSERVAZIONE DEI MONUMENTI  
DELLE PROVINCE MERIDIONALI ❧ ❧ ❧  
VOL. I. DEL PERIODO MDCCCXCI-MCML.

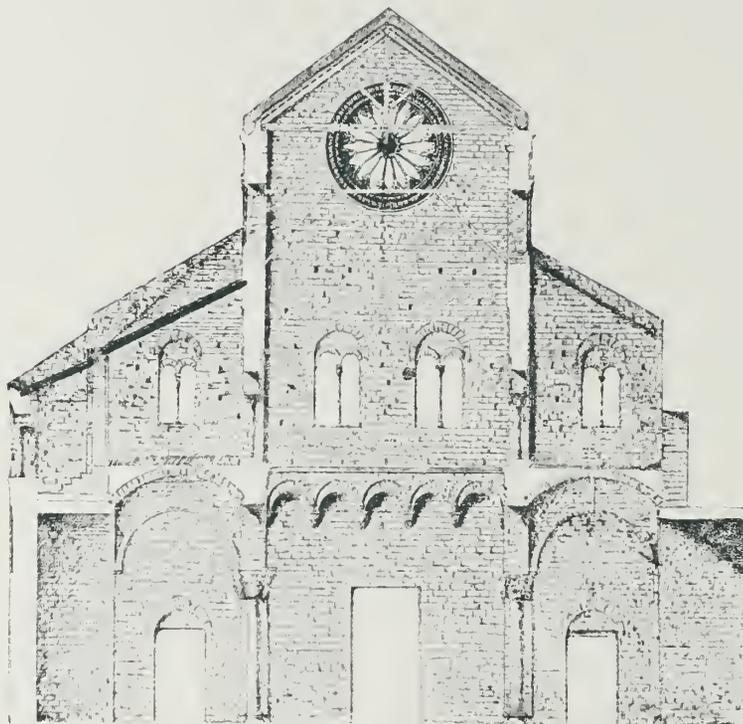
Fig. 55 — *Cattedrale di Bitonto*. Sezione verso ponente (dis. Bernich).

Nel corso dei lavori di ripristino, venne in luce un altro ballatoio interno, che formava sul portale un passaggio di collegamento fra i matronei dei due fianchi della chiesa (fig. 55). Mancava di parapetto, ed era stato mascherato con involucro di stucchi barocchi, trasformandone le mensole originali, semplici e caratteristiche, in cartocci e volute bizzarre. Ora è stato ripristinato su disegni del Bernich,

originali, semplici e caratteristiche, in cartocci e volute bizzarre. Ora è stato ripristinato su disegni del Bernich, ispirati alle transenne di protezione delle due scale conducenti alla cripta.

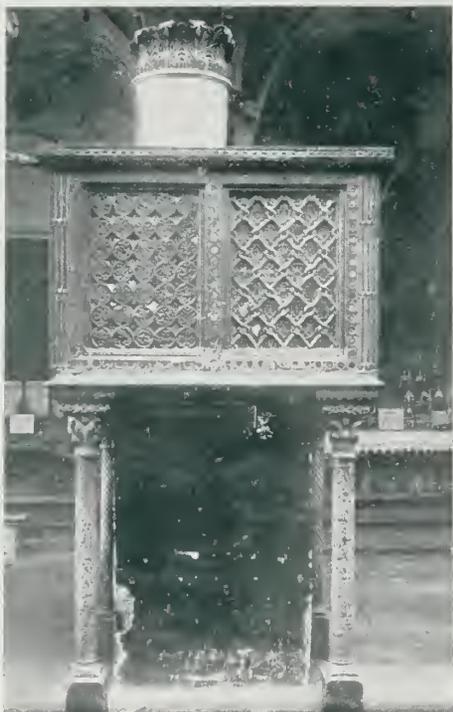
Fig. 57 — Cattedrale di Bitonto.  
Ambone (fot. Magliano).

Il primo per data (fig. 57) è di marmo antico; ha forma rettangolare ed è sostenuto da quattro elegantissime colonnine dai capitelli gentili, con fogliami ed uccelli così vaghi da rammentare le forme più squisite dell'arte araba. Anche i fusti sono rabescati finamente, e, in origine, erano smaltati e dorati; i parapetti presentano disegni geometrici intagliati e intrecci di piccole corde, annodate come una vaghissima rete, arricchiti pur essi di decorazioni vitree a colori. Ciò fa supporre che vi lavorassero artisti arabi, allora così diffusi nelle Puglie.

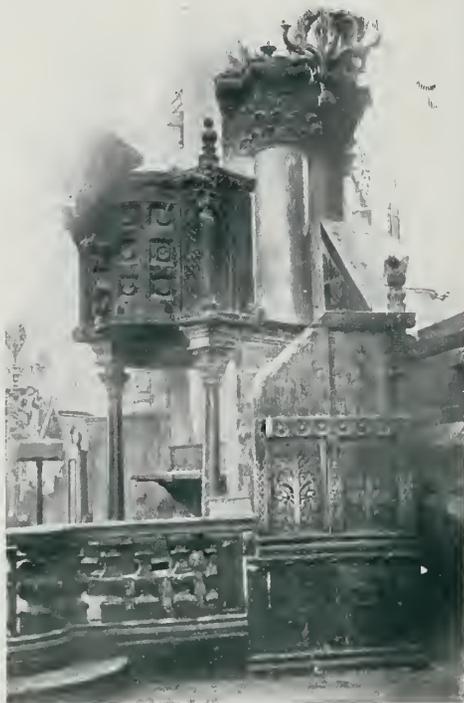
Fig. 58 — Cattedrale di Bitonto.  
Ambone di « Nicolaus sacerdos » (fot. Magliano).

Il secondo ambone, meno antico (fig. 58), è opera preziosissima, dovuta a un *Nicolaus sacerdos*. A nostro giudizio, è il più bel lavoro di tal genere nelle Puglie, e può far riscontro a quello della cattedrale di Ravello.

Le colonne che sostengono questo ambone, come pure la scaletta, sono opere posteriori. In origine, l'ambone doveva avere due scale laterali, come quello di s. Clemente a Roma; e così infatti sono state progettate per il ripristino (fig. 63). Una parte del loro antico parapetto esiste ancora, e reca scolpita rozzamente una rappresentazione che si riferisce alla dinastia sveva. Lo scultore vi ha raffigurati Arrigo IV, Costanza d'Altavilla sua moglie, Federico II coi figli, e l'aquila imperiale (figura 59).

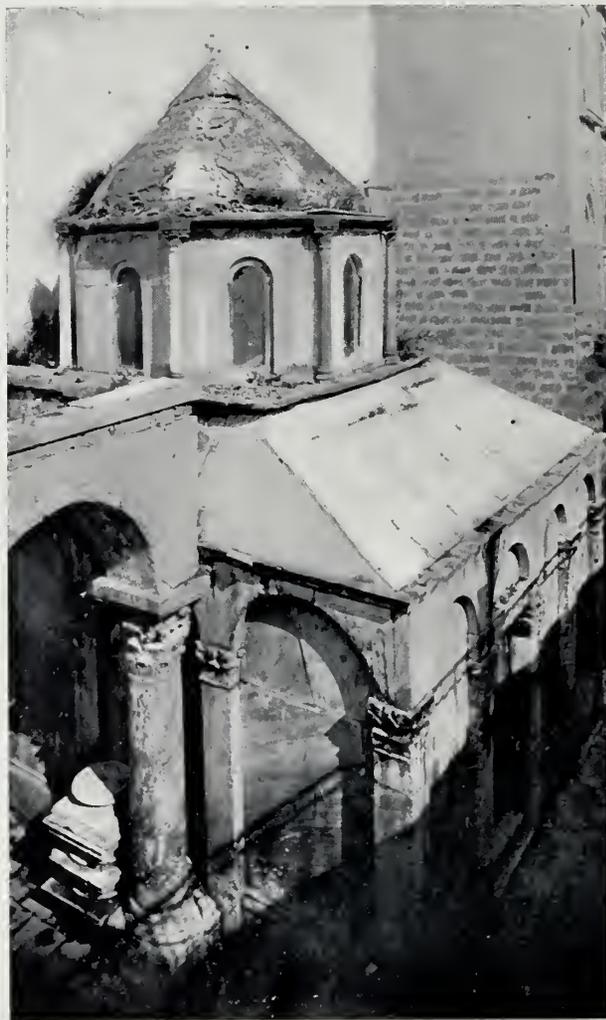
Fig. 67 — Mausoleo di Boemondo in Canosa (fot. Magliano).

L'edificio è costruito, all'esterno, con lastroni di marmo greco; all'interno, la muratura è di tufo canosino con superficie intonacata. Il fronte

meridionale è diviso in quattro arcate cieche a pieno centro, sostenute da pilastri con capitelli compositi intagliati alla buona, a due ordini di foglie. Le paraste non hanno base, ma in basso gira, a guisa di zoccolo, una cornice, limitata alla larghezza degli interpilastri. Nella seconda delle quattro arcate, contando da sinistra di chi guarda, si apre l'ingresso alla cappella, architravato in piano. Gli altri

due lati liberi hanno pure arcate simili: quello a ponente ne ha tre; quello a levante, due da un lato dell'abside sporgente, e una dall'altro. Il pilastro d'angolo si addentra nel muro della chiesa.

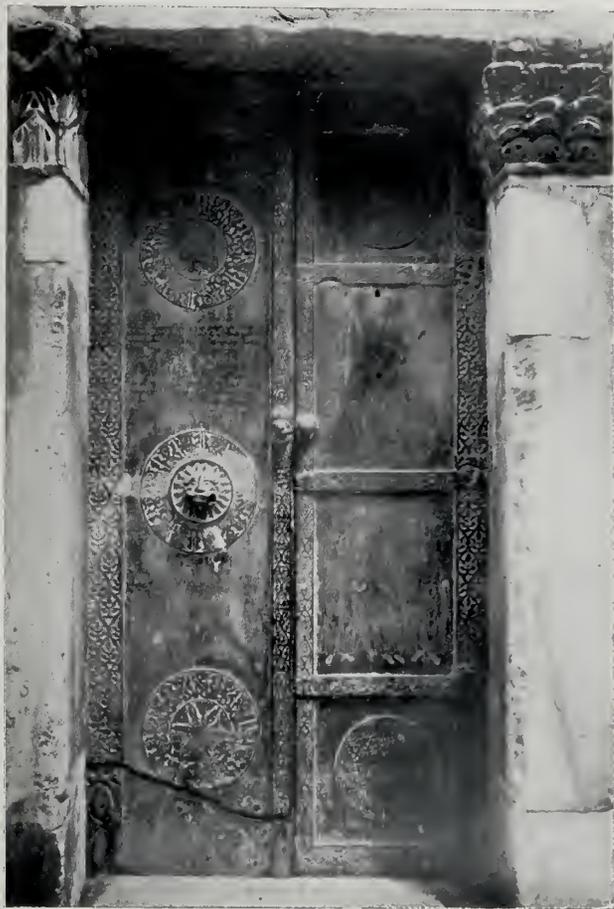
Fig. 68 — *Mausoleo di Boemondo in Canosa.*  
Potte di bronzo.

vista, una iscrizione in caratteri del tempo colorati in rosso, che ricorda il nome del principe e le sue imprese. L'ingresso ha due famose imposte di bronzo (fig. 68), eseguite da Ruggiero da Melfi, che si crede pure architetto del piccolo edificio. È notevole in esse l'asimmetria così del tutto come delle singole parti. Gli ornati, elegantissimi, sono di carattere arabo. Il campo dell'imposta di sinistra,

maggiore dell'altra, è occupato da tre dischi, collocati l'uno sotto l'altro ad eguali intervalli ed ingegnosamente lavorati ad intrecci; quello di mezzo reca in rilievo una testa leonina stilizzata. Superiormente a questi dischi e

fra l'uno e l'altro di essi, sono incisi versi in lode di Boemondo. L'imposta di destra, più stretta, è divisa in quattro campi da tre fasce orizzontali, coperte con gli stessi ornati del comune contorno. Il campo superiore e l'inferiore hanno ciascuno un disco coperto di intrecci di linee; negli spazi liberi dei quali sono rappresentati uccelli ed altri animali. Nel secondo campo, dall'alto, sono due figure inginocchiate in atto di preghiera innanzi ad un'altra figura; che ora più non esiste e della quale non rimangono altre tracce, fuorchè i buchi attraverso cui era fissata. Nel campo sottoposto, stanno tre figure. — Anche nella parte

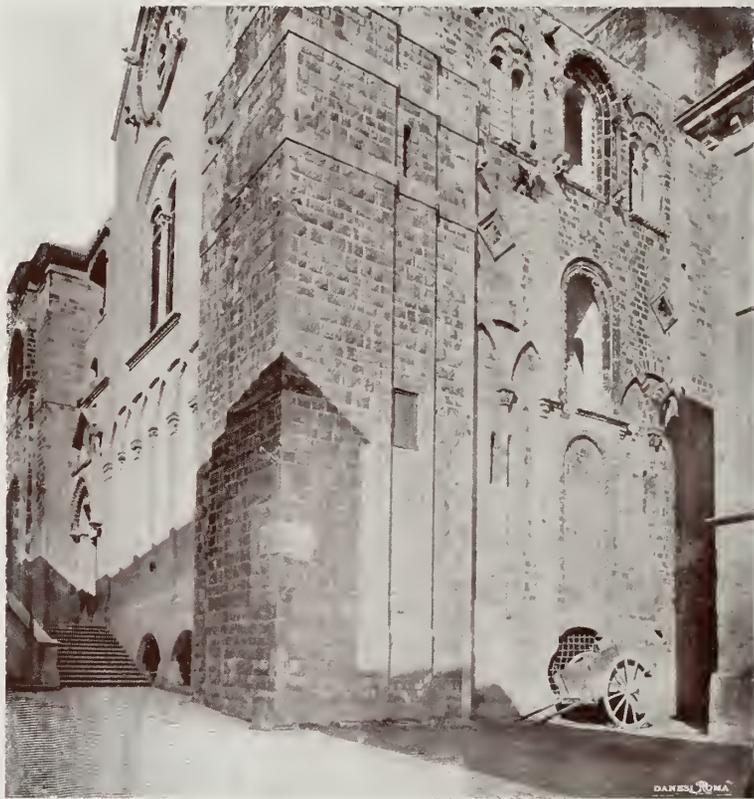
Fig. 75 — Cattedrale di Giovinazzo. Angolo sud-est (fot. Magliano).

Il fronte orientale (fig. 75 e 76) era fiancheggiato da due campanili (che servivano pure da torri di vedetta) con bifore, trifore e balconate sporgenti, sostenute da archetti e mensoloni sul tipo del campanile del duomo barese. Queste torri, nel corso dei secoli, subirono varî riattamenti. Dopo il terremoto dell'11 maggio 1660, la torre sud-est venne robustata con rifoderamenti di muri a scaglioni, addossati alla vecchia muratura senza alcun criterio statico, sciupando insieme anche le linee schematiche (fig. 73, 75 e 76). L'altro campanile fu più tardi rifatto del tutto dal vescovo Alfieri, con architettura del tempo.<sup>1</sup> Le due torri hanno una altezza di m. 43,74.

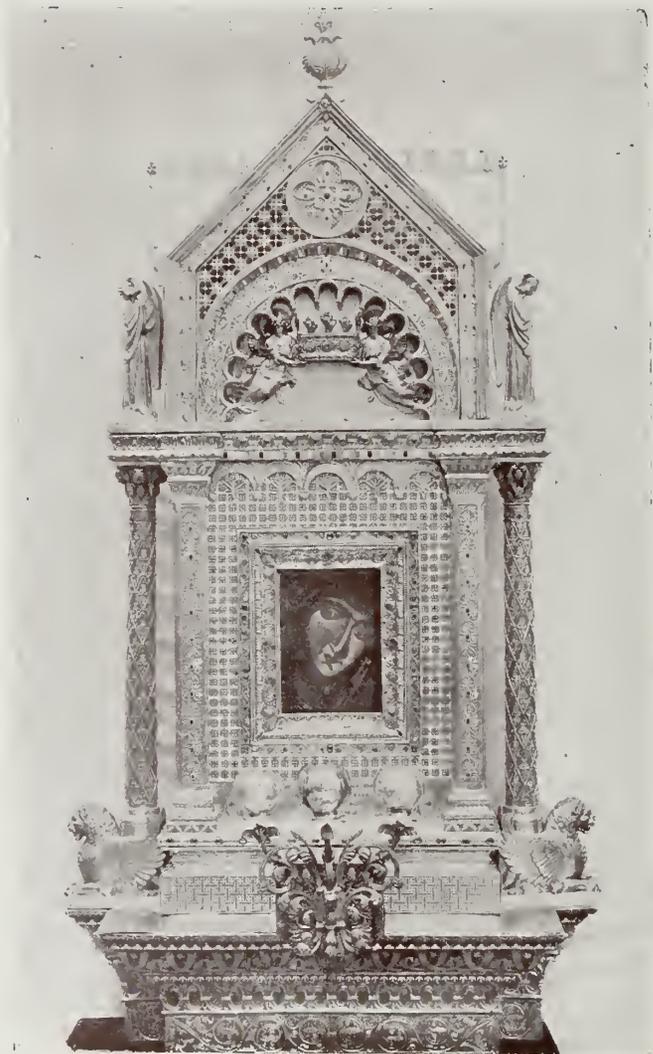
Fig. 77 — *Cattedrale di Giovinazzo*.  
Edicola della Madonna di Corsignano (op. dell'arch. Bernich).

edicola di stile romanico pugliese (fig. 77), tutta di argento massiccio incrostato di arabeschi d'oro, adorna di smalti policromi e di pietre preziose, che facevano parte del tesoro della Madonna (fig. 78). Quest'edicola venne eseguita nel 1896 a spese della popolazione giovinazzese, in occasione del

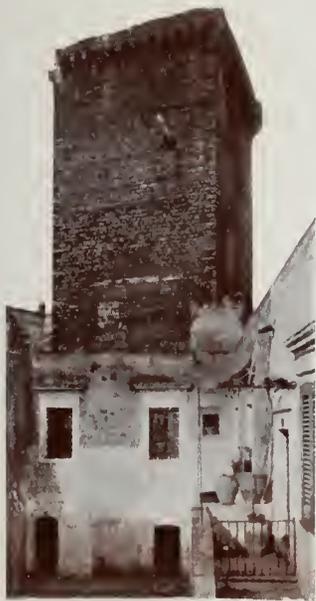
Fig. 79 — Torre di Rutigliano.

Le finestre sono piccole e il loro arco a piattabanda è sostenuto, alle estremità, da due mensole di rustica forma. Nella strombatura interna è addossato un sedile in pietra per le guardie, alto m. 0,84, lungo circa m. 1. L'apertura massima della strombatura è di m. 1,95 per 1,45; mentre la luce della finestra è di m. 0,87 per 0,80.

Impropriamente detta castello, è una delle tante torri di vedetta, costrutte in luoghi relativamente elevati al tempo della conquista normanna, per vigilare le mosse dei Greci bizantini. Ha forma quadrata (fig. 79), con lati di circa m. 8,50; e si eleva, dal piano stradale, circa m. 27,58. È tutta costruita a paramento visto, di forti bozze di pietra calcarea, con fronti tagliate rusticamente, come si osservano nelle costruzioni di quel tempo e specialmente nei due torrioni del castello di Gioia del Colle, innalzato verso il 1100. Lo spessore del muro è costantemente di m. 1,90; e in questa grossezza sono ricacciate delle scale ad un rampante, larghe appena m. 0,85.

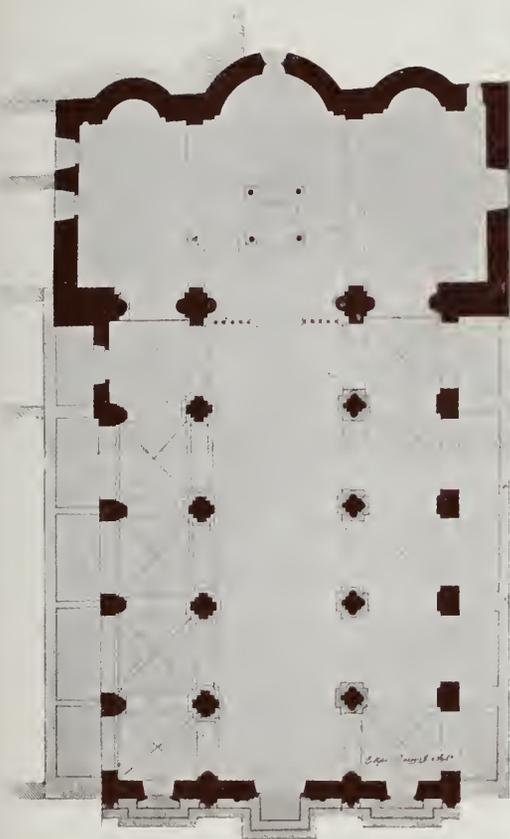
Fig. 80 — *Cattedrale di Ruvo*. Pianta (dis. Bernich).

La pianta della chiesa a croce latina, orientata col prospetto a ponente, è divisa da tre navate, con tre absidi rispondenti alle porte di ingresso (figura 80). — L'area del sottosuolo è tutta un vasto sepolcreto, con alcuni muri, che probabilmente appartennero ad edificio preesistente.

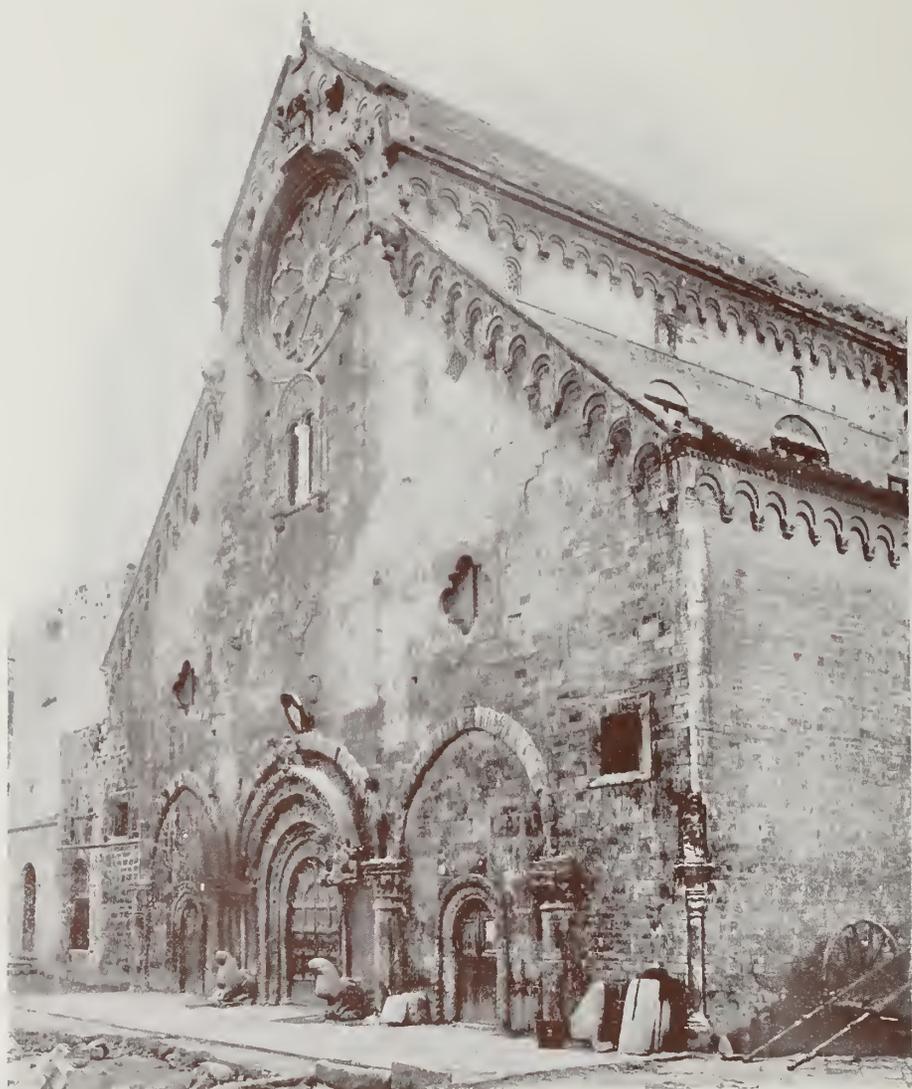
Fig. 81 — *Cattedrale di Ravenna*. Prospetto (fot. Magliano).

Chi volesse giudicare il prospetto (fig. 81) dalle condizioni sue attuali, non potrebbe farsene una giusta idea; trovandosi ora il livello stradale a più di un metro sopra le soglie originarie delle tre porte. Il prospetto corrisponde, nelle sue parti, alla distribuzione interna: la parte centrale, alla navata maggiore; le due laterali, alle minori. Queste due ultime parti, in origine, non si allargavano oltre alle due mezze colonne estreme che fiancheggiano le porte; onde il prospetto, originariamente, doveva risultare molto più armonico riguardo all'altezza. Esso, come tutto il resto dell'edificio, è in pietra; ma alcune irregolarità di costruzione e l'essere i conci adoperati di dimensioni diverse inducono a supporre, che il materiale sia stato tratto da vecchi edifici; forse, da una chiesa della ss. Trinità, ricordata in documenti del 1177, e che l'architetto Bernich ritiene sia stata la chiesa madre, prima della fondazione della cattedrale.

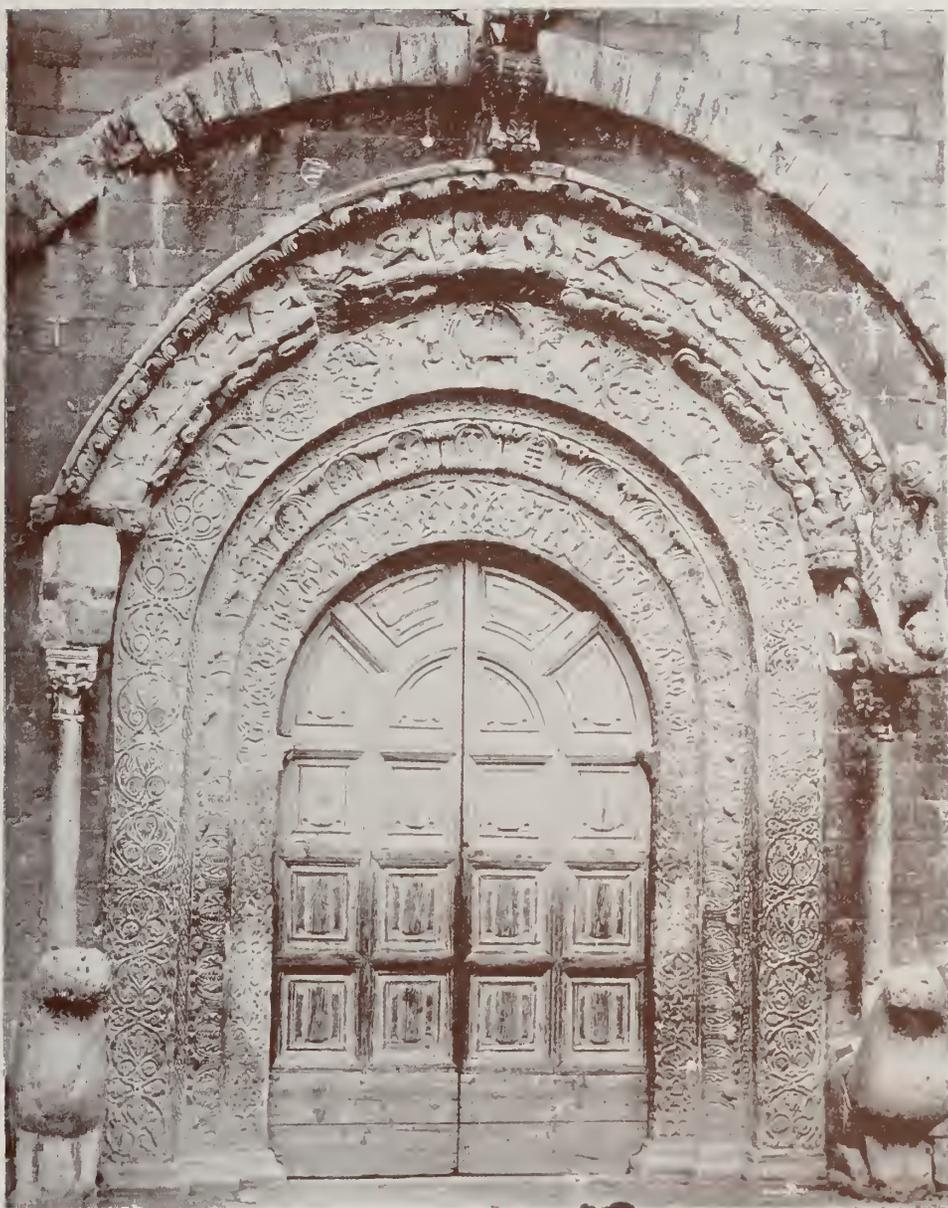
Fig. 82 — *Cattedrale di Riva*, Porta principale (fot. Magliano).

La principale delle tre porte (fig. 82) è assai ricca di ornamenti, ed appare di stile alquanto arcaico, massimamente per le figure. Considerata in sè stessa, staccata, cioè, dall'insieme della facciata, ha valore altissimo, sia per distribuzione architettonica, sia per finezza dei lavori d'intaglio; ma esaminata come facente parte del prospetto, riesce assai disarmonica, perchè piccola in rapporto alla grandezza di questo. Ancora più meschine sono le due porte laterali. Questo disaccordo, in tanta bellezza, fa pensare che anche le tre porte fossero di altra chiesa di proporzioni più modeste: probabilmente della stessa vecchia chiesa della Trinità, già menzionata. Difatti, confrontando i loro ornamenti col resto della facciata e principalmente colla gran rosa,

Il grande archivoltto del portale di mezzo (fig. 82) poggia sul dorso di due grifi; dei quali manca quello di sinistra. Nei sott'archi, sono scolpiti i ventiquattro seniori, e, in mezzo ad essi, il Redentore. Ai grifi servono di sostegno due colonnine dai capitelli composti, basate sul dorso di due leoni, ora molto logori dal tempo; i quali, alla lor volta, poggiano su due mensole sostenute da figure piccole e grottesche, rannicchiate, somiglianti in certo modo a quelle che, nelle torri di Castel del Monte, sostengono i costoloni delle vólte; ora dette figure del portale sono quasi del tutto interrato sotto il piano che sta innanzi a quest'ultimo. Le colonnine non sembrano del tempo, e forse furono sostituite alle originarie, nel periodo dei restauri fatti nel secolo xvi. Le due porte minori, assai meno ornamentate, sono pur esse a sesto tondo, con gli ornati degli archivolti e degli stipiti diversi in ciascuna.

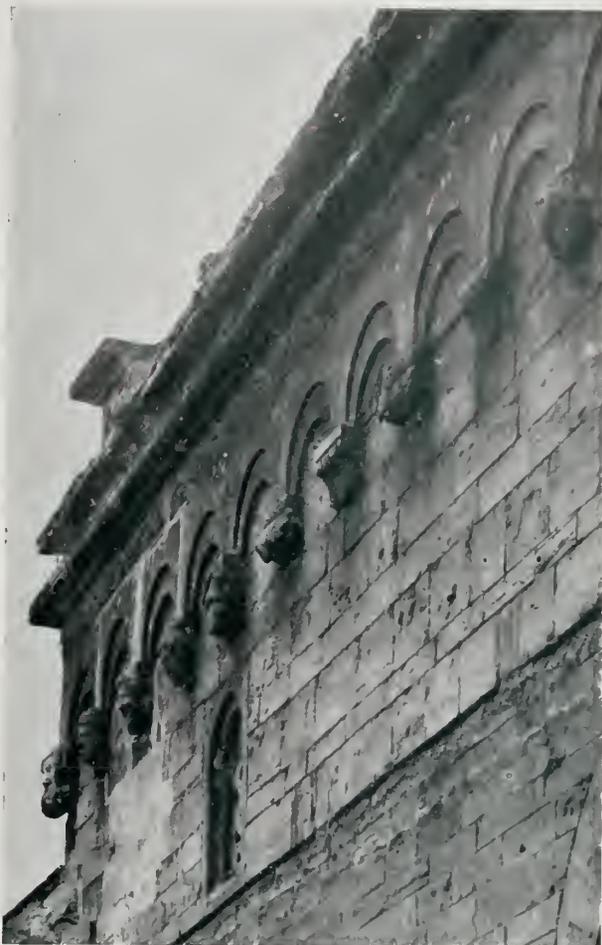
Fig. 84 — *Cattedrale di Ruvo*.  
Cornice del muro di elevazione della navata maggiore (fot. Magliano).

La tecnica costruttiva del fianco sud si rivela, a prima vista, ben diversa da quella della facciata; ed allo stesso modo è diverso il materiale adoperato e diversa la fattura della cornice che corona il muro di elevazione della navata maggiore. Questa cornice che, per certe particolarità di esecuzione, si appalesa subito come opera del tempo migliore del periodo svevo, è sostenuta da archetti con mensole di fattura pregevolissima (fig. 84); veri gioielli di scultura fina e sapiente, rappresentanti teste di divinità pagane, imitate certamente dalle bellissime terracotte italo-greche, di cui Ruvo a quei tempi era ricchissima. Sotto alla cornice, si

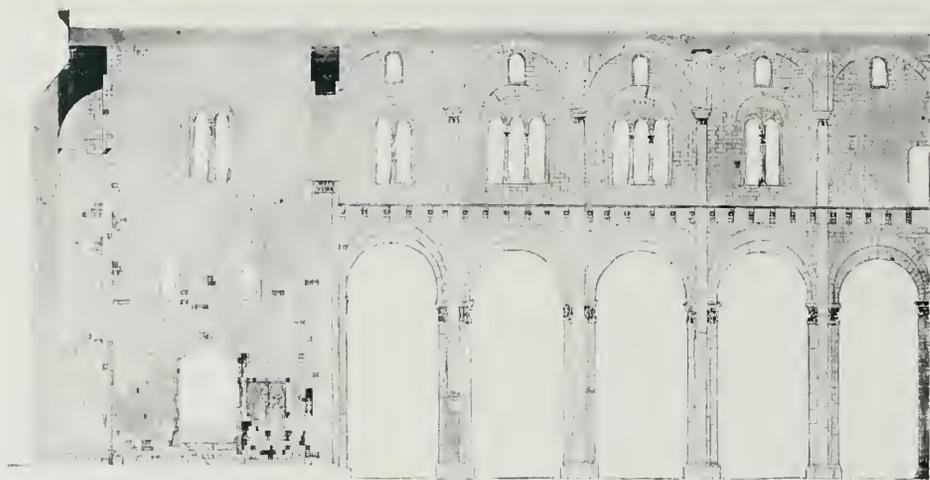
Fig. 86 — *Cattedrale di Ruvo*.  
Lato destro, entrando, della navata maggiore (ril. e dis. Bernich).

In questa navata, attira subito lo sguardo la diversità dei due lati, compensata però dalla sapiente proporzione delle arcate nell'uno e nell'altro. Queste sono cinque d'ambo i lati, a pieno centro, con l'arco e contr'arco lunati e con cunei a raggio, eseguiti con magisterio degno di nota. Ma le arcate del lato destro, entrando (fig. 86), sono sostenute con mezze colonne e pilastri, dalle basi attiche ben sagomate, dai capitelli variati ed ornati di volute e di fogliami con intrecci, dagli abachi forti e ben profilati

con poca o nessuna rispondenza simmetrica fra loro. Infatti, mentre le due finestre centrali del lato destro, entrando, (seconda e terza) sono trifore, e bifore le due estreme (prima e quarta); nel lato sinistro invece sono trifore le prime tre, e bifora la quarta (figure 86, 91 e 94). Le colonnine si elevano su basi attiche e i loro capitelli sono di vario disegno. Gli archetti graziosi della terza finestra del lato sinistro, anzichè ad arco a pieno centro come le altre, sono a sesto acuto.

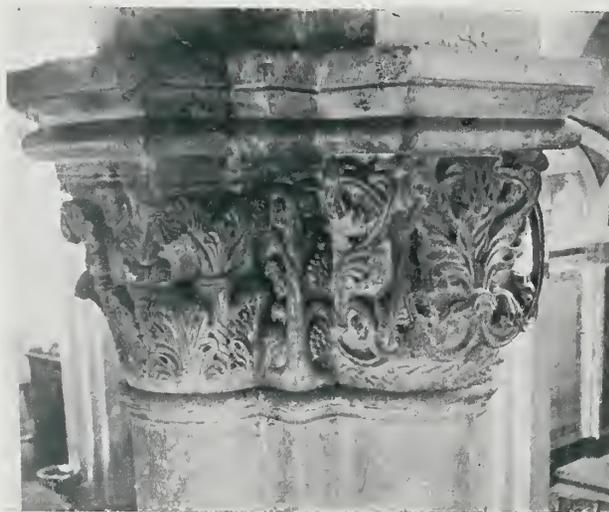
Fig. 87 — *Cattedrale di Ruvo*. Capitello.

(fig. 87, 88 e 89). Notevoli fra questi, uno con l'aquila sveva magistralmente stilizzata (fig. 90), ed un altro con figure, in verità non lodevolmente plasmate; le quali, dal loro atteggiamento, pare vogliano alludere alla ceri-

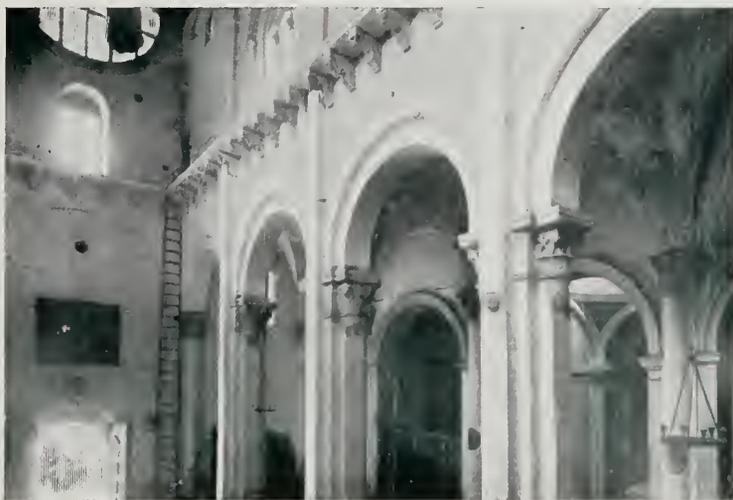
Fig. 92 — *Cattedrale di Ruvo*. Lato sinistro, entrando, della navata maggiore (fot. Magliano).

monia della consecrazione del tempio. L'emblema della Casa sveva fa supporre che la cattedrale fosse finita nei primi anni della dominazione di questa. — Le arcate del lato sinistro (fig. 91 e 92), invece di mezze colonne e pilastri, hanno pilastri con

pilastri con contropilastri a croce, di forma meno accurata e mancanti di basi; ma il movimento delle arcate è identico a quello del lato destro. Per un piccolo tratto sotto il capitello, i pilastri si trasformano in mezze colonne (figure 92 e 93).

Sopra le arcate, corre un ballatoio (fig. 92 e 94) unico nel suo genere, sporgente meno di un metro, e sostenuto da grandi mensole, ornate ora con larghi fogliami, ora con figure grottesche di animali stranissimi. Ad esso si accede per due piccole porte ad arco, aperte nelle estremità del muro d'ambito, dalla parte della facciata. Sul ballatoio, in corrispondenza delle quattro arcate più vicine al presbiterio, sono altrettante finestre per ciascun lato; tutte ad archetti finemente intagliati, ma

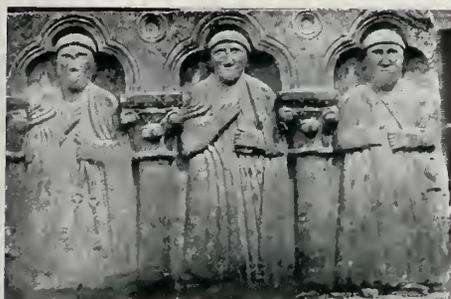
Fig. 95 — *Cattedrale di Ruvo*. Frammento dell'antico paliotto (fot. Magliano)

compilato con ogni diligenza il progetto definitivo di restauro, da sottoporsi alla preventiva approvazione della Giunta superiore di belle arti. Ma quando, ai 12 giugno 1899, il Ministero dava queste disposizioni, non era a sua cognizione che del progetto 31 agosto 1897 surricordato erano già stati eseguiti, per ordine del vescovo di Ruvo, altri lavori, per un importo di lire 11 790, oltre quelli autorizzati ed eseguiti solo per un terzo colla spesa di altre lire 1710. Tali lavori non autorizzati riguardavano specialmente: l'abbassamento del pavimento del presbiterio; la chiusura di questo in pietra locale, a colonnine; la costruzione di un nuovo tabernacolo (fig. 96), copia di quello di s. Nicola in Bari, con colonne di breccia, montato in pietra locale e paliotto ad imitazione del frammento originale rinvenuto (fig. 95).

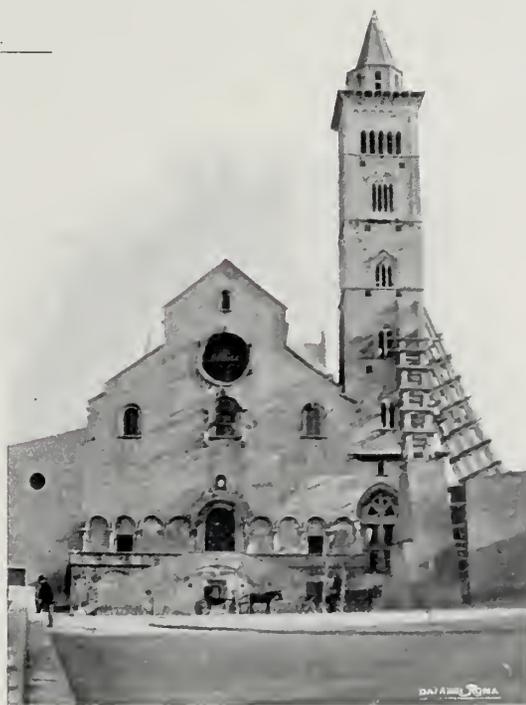
Fig. 98 — *Cattedrale di Trani*. Prospetto e campanile (fot. Magliano).

Venne eretto, tra il 1230 e il 1235, dallo stesso architetto-scultore che segnò l'ambone nella cattedrale di Bitonto, col nome di *Nicolaus sacerdos* (fig. 98).

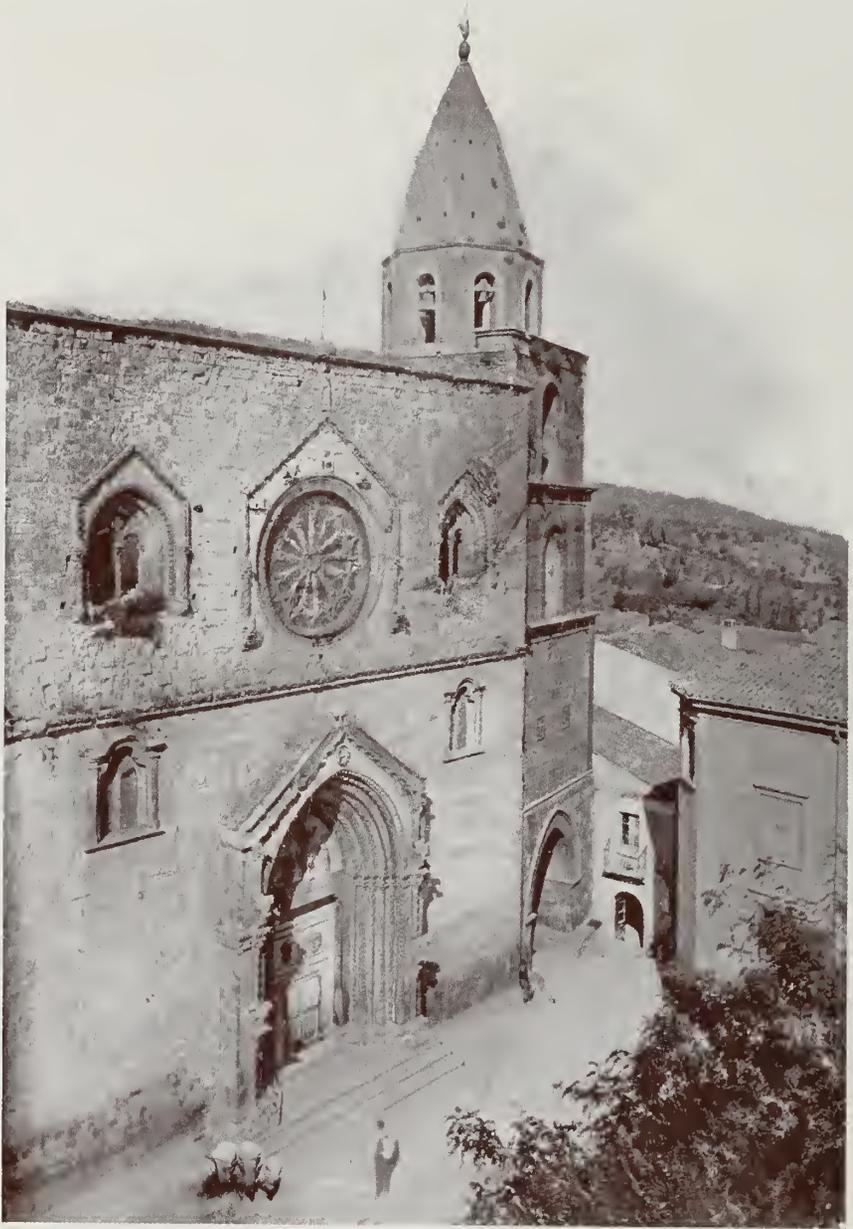
Fig. 104 — *Cattedrale di Larino*. Facciata prima del restauro.

A differenza dell'interno, la facciata (fig. 104) non subì lavori che gravemente ne alterassero l'antico disegno. È in pietra grezza e presenta di particolarmente notevole il rosone centrale, fiancheggiato da due finestre bifore riccamente decorate. Bella per le decorazioni è la porta principale, (fig. 105), sebbene quella minore (fig. 106), aperta nel fianco settentrionale, si reputi di maggior valore artistico.

Merita pure attenzione il campanile (fig. 104), opera in mattoni della metà del secolo xv. Sorge sulla stessa linea della facciata, a destra del riguardante e conserva, murati nel suo lato posteriore, pregevoli resti di sculture in marmo dell'era pagana: lapidi, festoni, teste di bue, ecc. È sostenuto alla base da un voltone a sesto acuto. La brutta cuspide terminale è di costruzione posteriore.

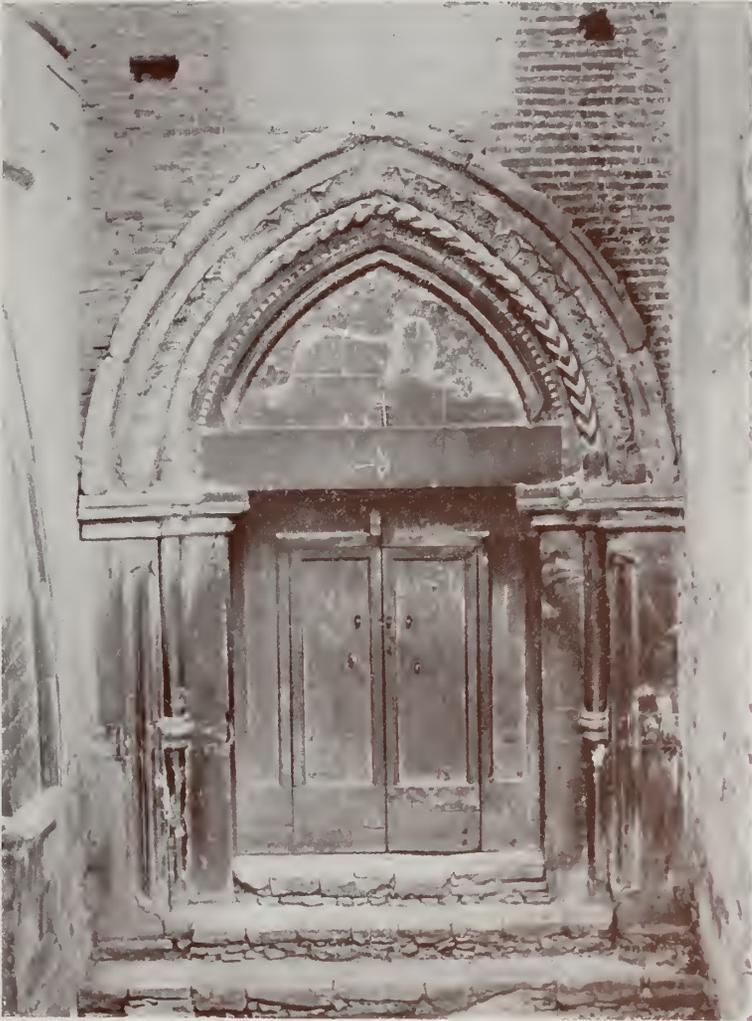
Fig. 106 — *Cattedrale di Larino. Porta minore.*

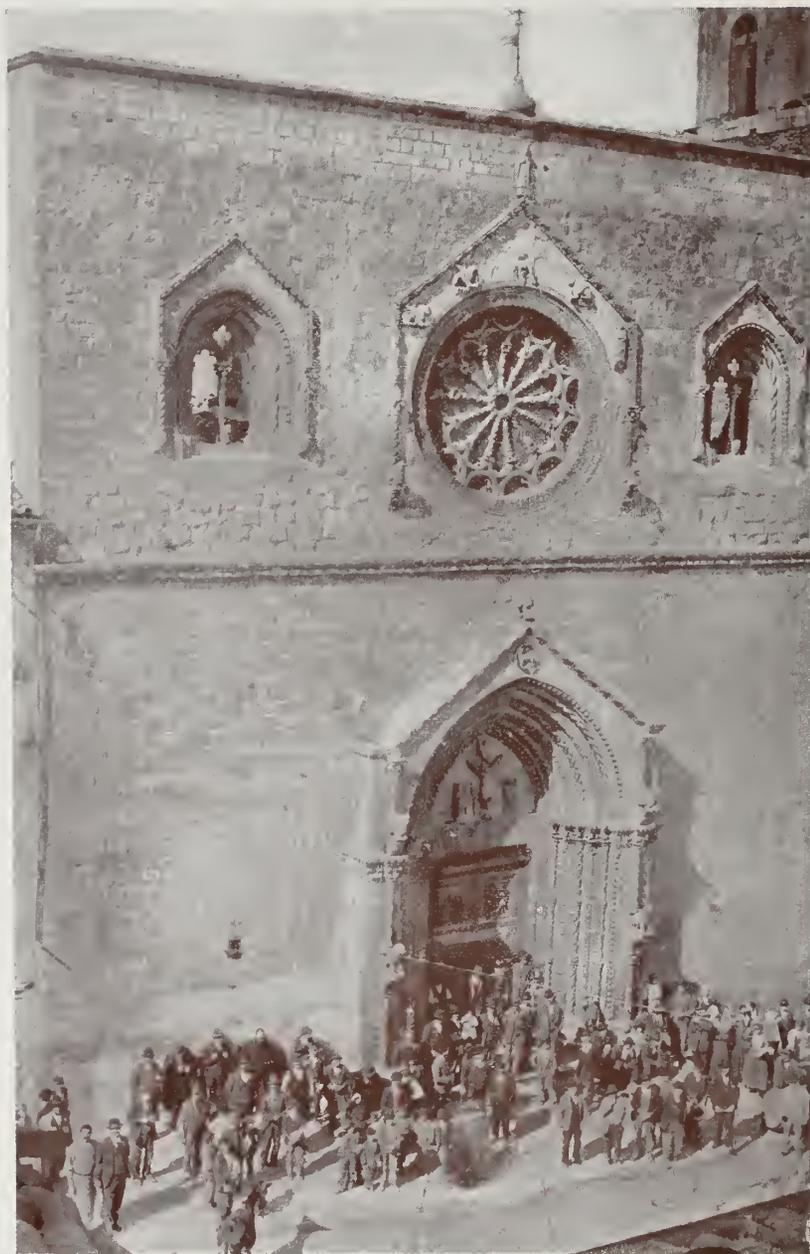
Fig. 107 — *Cattedrale di Larino*. Facciata dopo il restauro.

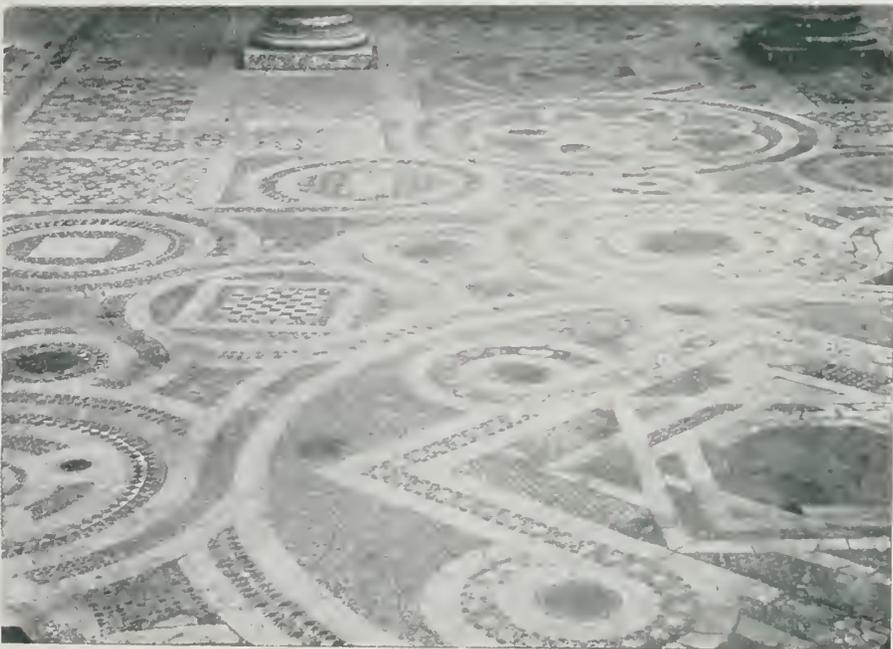
Fig. 117 — *Cattedrale di Sessa Aurunca*. Pavimento dopo il restauro.

mento (fig. 117), nel ballatoio davanti all'organo (fig. 118), nell'ambone e nel vicino candelabro per il cero pasquale (fig. 119 e fig. 120 complessiva).

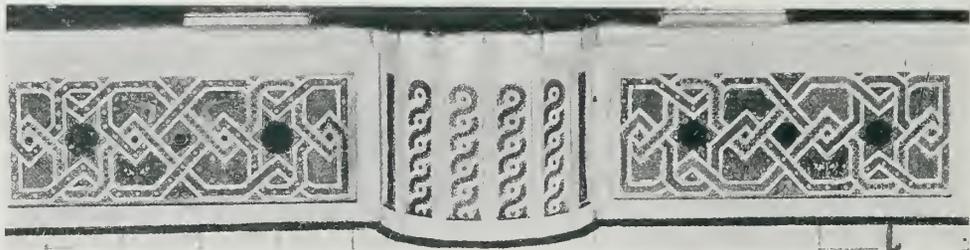
Fig. 118 — *Cattedrale di Sessa Aurunca*. Parapetto del ballatoio dell'organo, dopo il restauro.

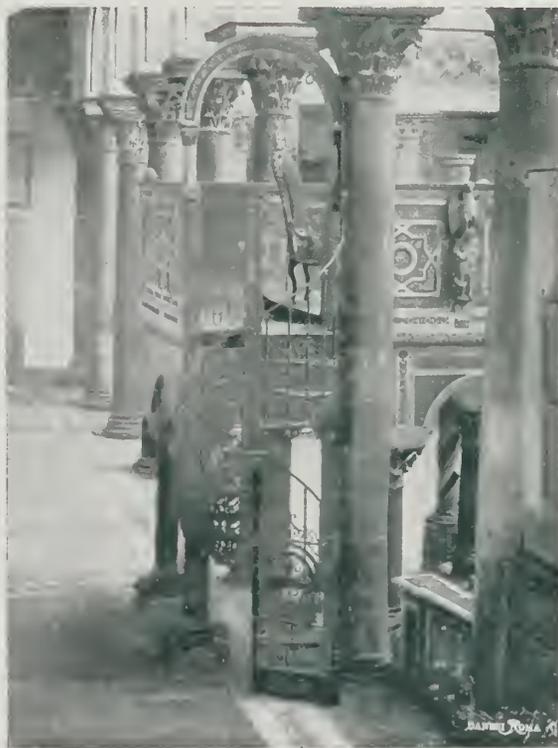
Fig. 120 — *Cattedrale di Sessa Aurunca.*  
Ambone, candelabro per il cero pasquale e ballatoio dell'organo.

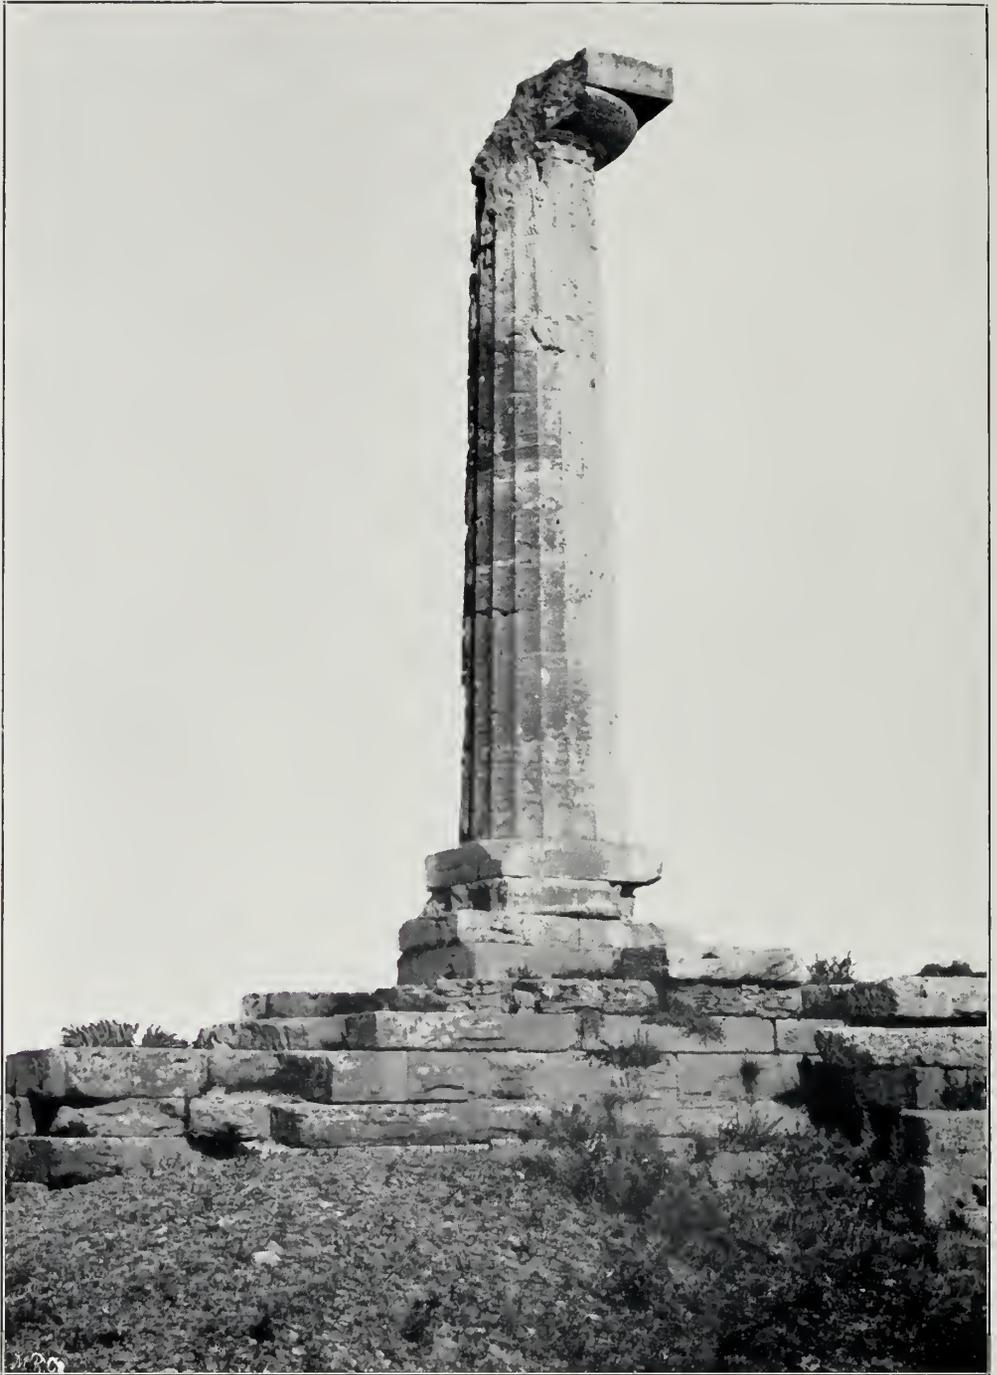
Fig. 122 — *Colonna del tempio di Giunone Lavinia, presso Cotrone (fot. Abatino).*

È la sola ancora in piedi delle quarantotto che sembra sostenessero il tempio antichissimo di Giunone (Hera),<sup>1</sup> presso il promontorio Lacinio sul Jonio (fig. 122).

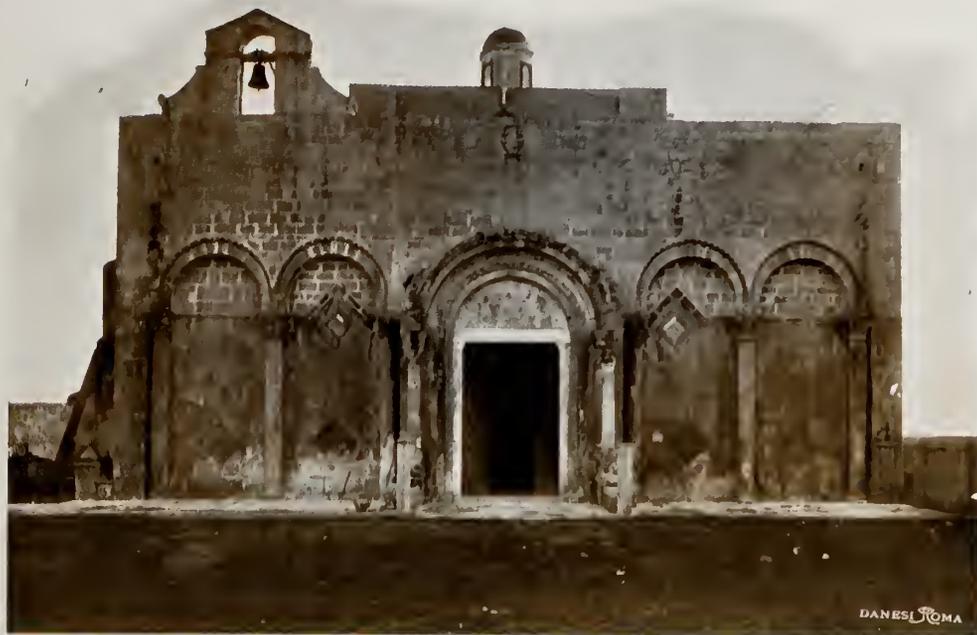
Fig. 124 — S. Maria Maggiore di Siponto. Prospetto (fot. Avena).

La chiesa, senz'essere rigorosamente orientata (fig. 133), ha il prospetto volto ad occidente. A destra ed a sinistra del portale (fig. 124 e 125), sono incassate, per ogni lato, tre colonne risaltate, del diametro di m. 0,40 in media, poste a sostegno di due archi, a ghiera leggermente lunate, decorate di palmette. Nel basso, fra le colonne, sono scolpite quattro grandi formelle quadrate disposte con la diagonale verticale. Hanno le cornici incassate ed i fondi sono variamente lavorati, alcuni a rosette, a trifogli ed altri a scacchiera. La quale ultima chiaramente rivela la sua origine dall'impresa araldica di quei Normanni, che pellegrinando pel Gargano, sostavano a Siponto per venerare l'immagine della Madonna, prima d'intraprendere la via di Gerusalemme. In queste formelle si vede anche la croce gerosolimitana che i crociati portavano incisa sugli scudi. — Una simile formella, si vede sulla linea d'imposta dei due archi adiacenti al portale. Il fondo di esse ora è murato, ma doveva al certo essere traforato per dar luce all'interno, come in molte chiese pugliesi, ad esempio nel vecchio duomo di Molfetta ed in quello di Giovinazzo.

Nel 1708, un tal Michele Antonini fece costruire lo sconcio sostegno in fabbrica della campana (fig. 124), come suona la lapide<sup>1</sup> che sovrasta all'architrave dell'ingresso alla chiesa inferiore.

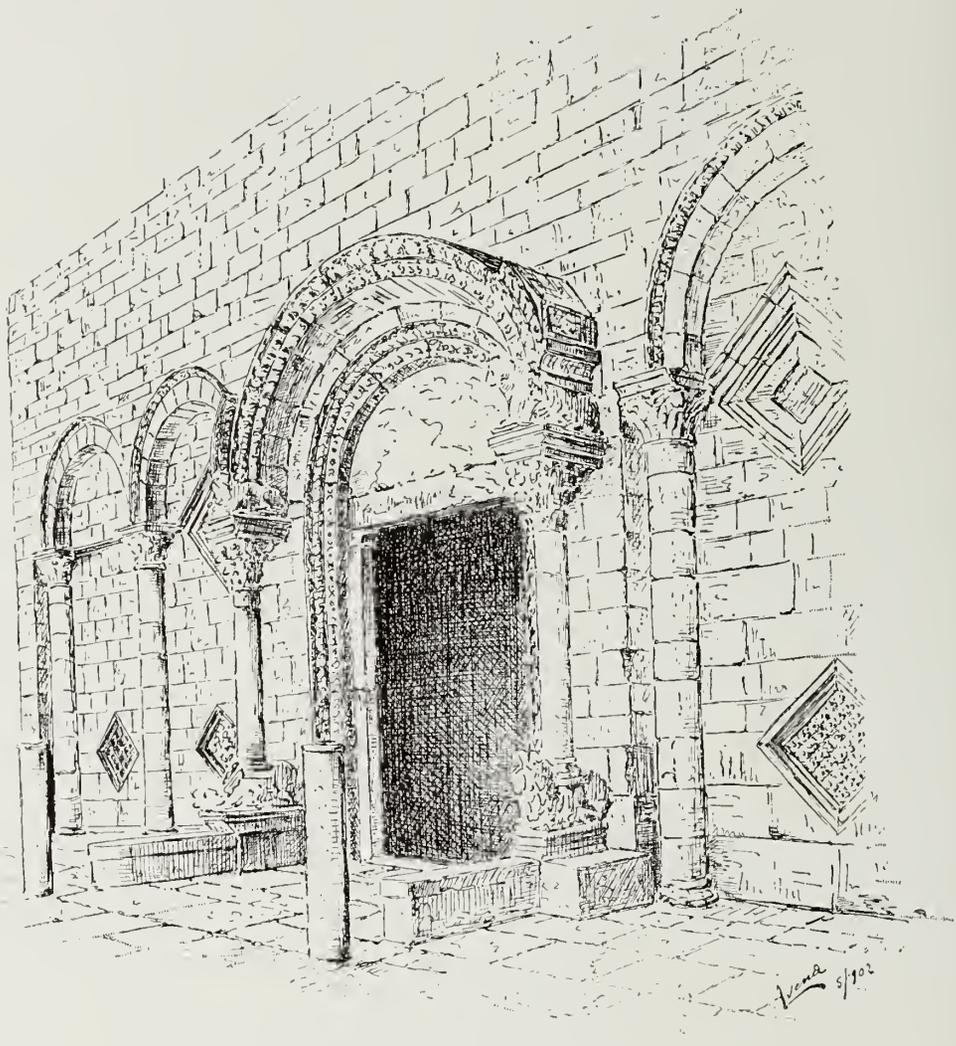
Fig. 125 — S. Maria Maggiore di Siponto, Portale (ril. e sch. Avena).

Il portale (fig. 125) ha il tipo del tempo; e la sua fattura davvero di grande squisitezza ornamentale, massime nel fogliame a forti incassi con profili taglienti e sapientissimi, rivela l'opera dell'artefice lapicida, sorretta da quella del maestro architetto. L'archivolto robusto e sporgente doveva essere compreso in un frontone, come attestano i pochi avanzi sulla linea di nascimento.

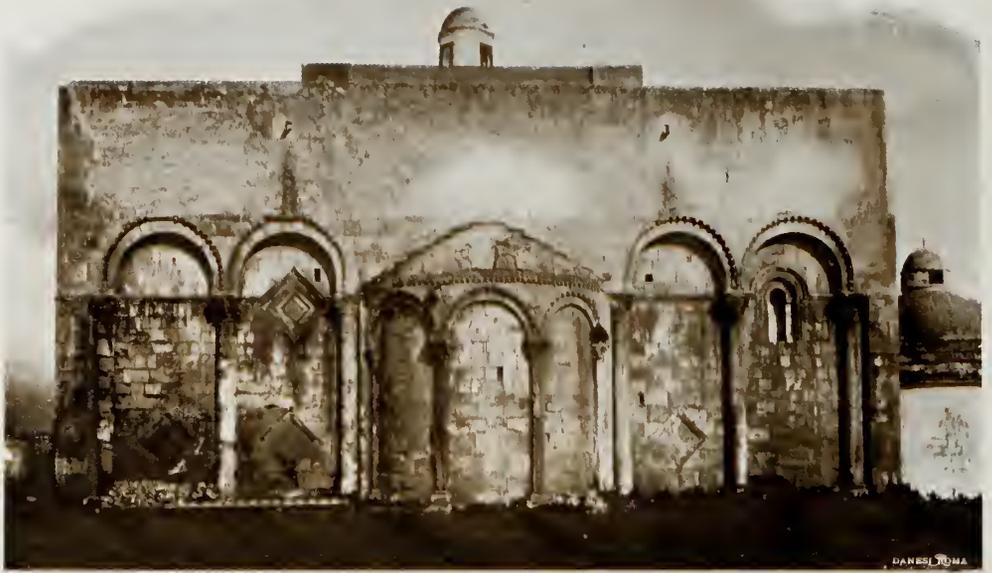
Fig. 127 — *S. Maria Maggiore di Siponto*. Fianco meridionale (fot. Avena).

Il fianco a mezzogiorno (fig. 127) è simile al prospetto ora sommariamente descritto, solo al posto del portale si arrotonda una piccola abside

con tre archi murati (fig. 127) che s'impostano su pilastri intagliati a scacchiera (fig. 126). Tale ornamentazione ora risalta soltanto per effetto di scuri, essendo i quadratini o i rombi alternatamente incassati e risaltati; però in origine i vuoti dovevano essere eguagliati, in parte con mastici

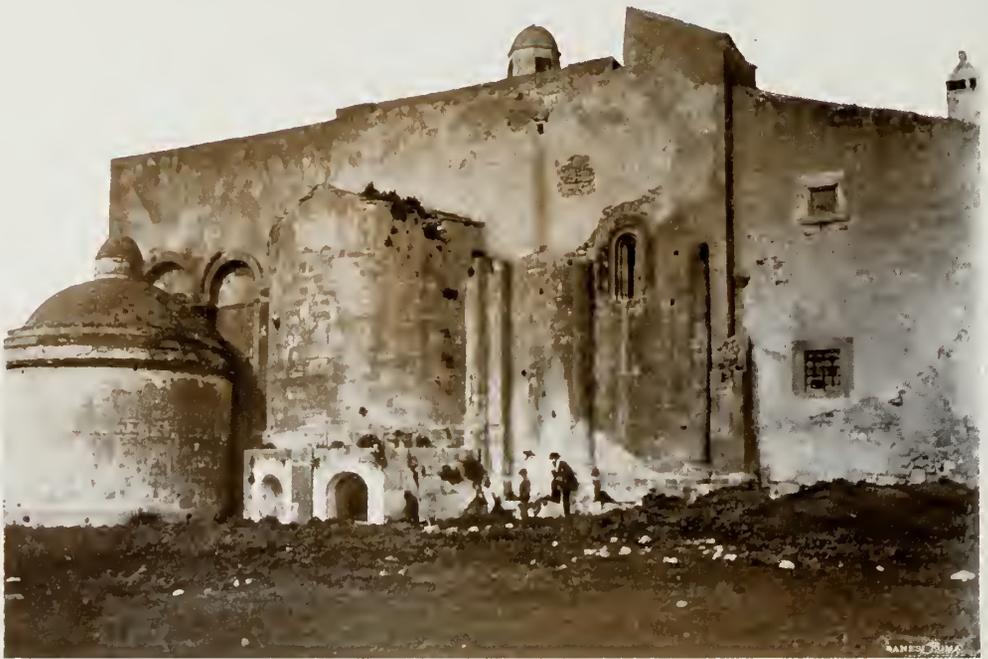
Fig. 128 — *S. Maria Maggiore di Siponto*. Lato postico orientale (fot. Avena).

L'aggiunta d'una cappella funebre circolare, della casa pel custode e di una sagrestia, hanno, assieme ai terremoti, al tempo ed agli uomini, arrecato ingiuria grandissima al lato rivolto ad oriente (fig. 128); sono sparite

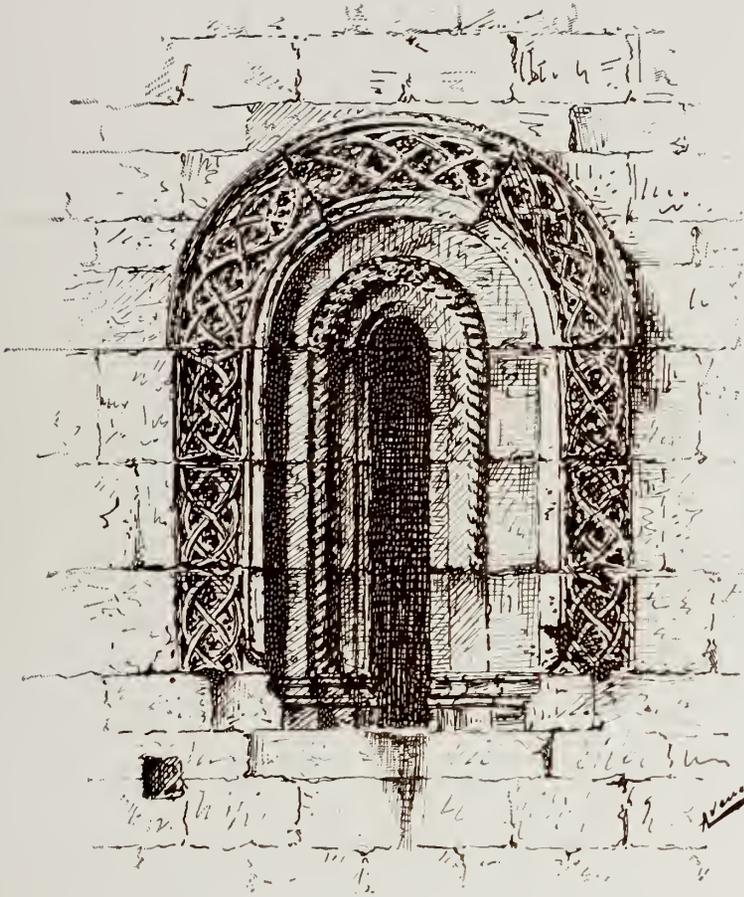
Fig. 129 — *S. Maria Maggiore di Siponto*, Finestra ad oriente (ril. e sch. Avena).
