ADOLFO AVENA

# MONUMENTI DELL'ITALIA MERIDIONALE

RELAZIONE DELL'UFFICIO REGIONALE  
PER LA CONSERVAZIONE DEI MONUMENTI  
DELLE PROVINCE MERIDIONALI ❧ ❧ ❧  
VOL. I. DEL PERIODO MDCCCXCI-MCML.

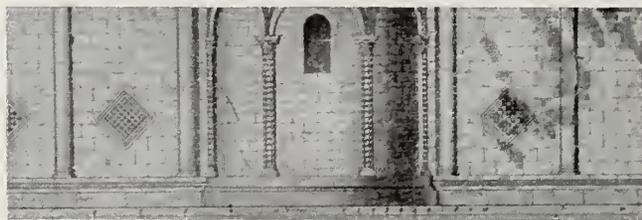
Fig. 131 — S. Maria Maggiore di Siponto.  
Pasamento dell'abside orientale (dall'Atlante dello Schulz).

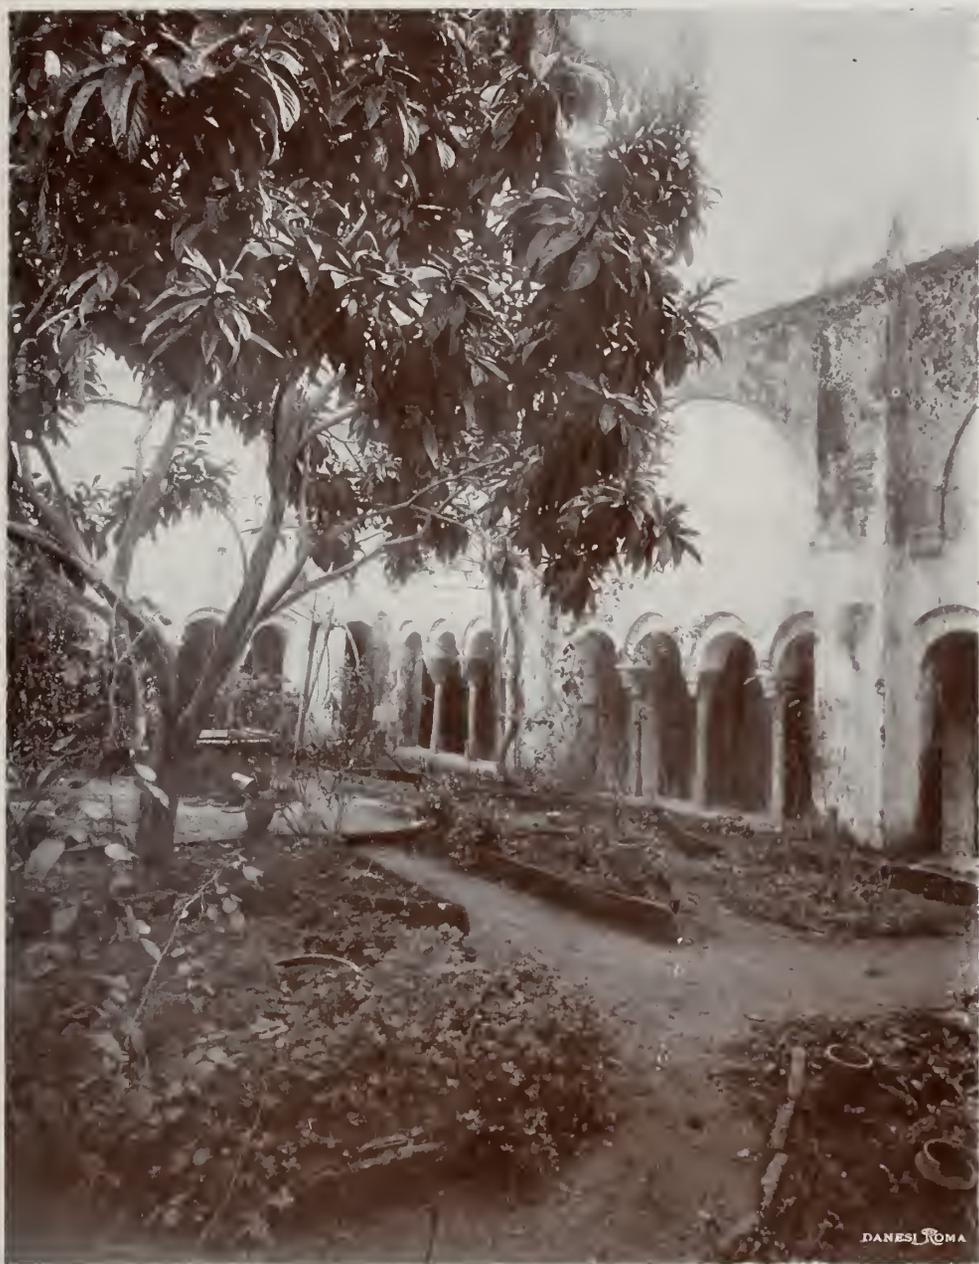
Fig. 138 — Chiostro di s. Benedetto in Brindisi. Interno (fot. Magliano).

La pianta del chiostro è quadrata (fig. 137), ed il portico è illuminato da quadrifore a pieno centro (fig. 138 e 139), aperte, ognuna, nella murazione d'un arco egualmente a tutto sesto.

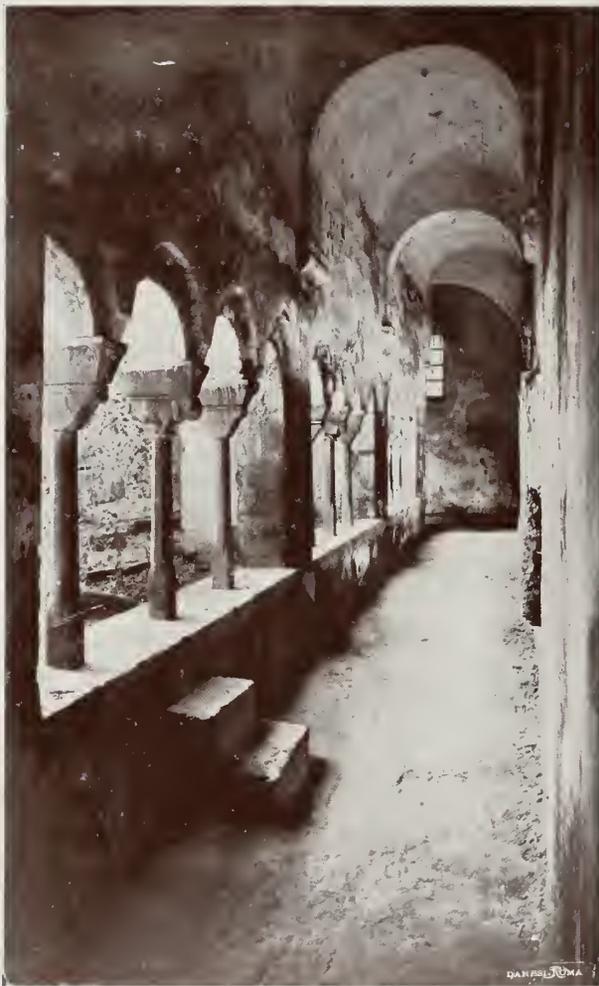
Fig. 139 — Chiostro di s. Benedetto in Brindisi. Portico (fot. Magliano).

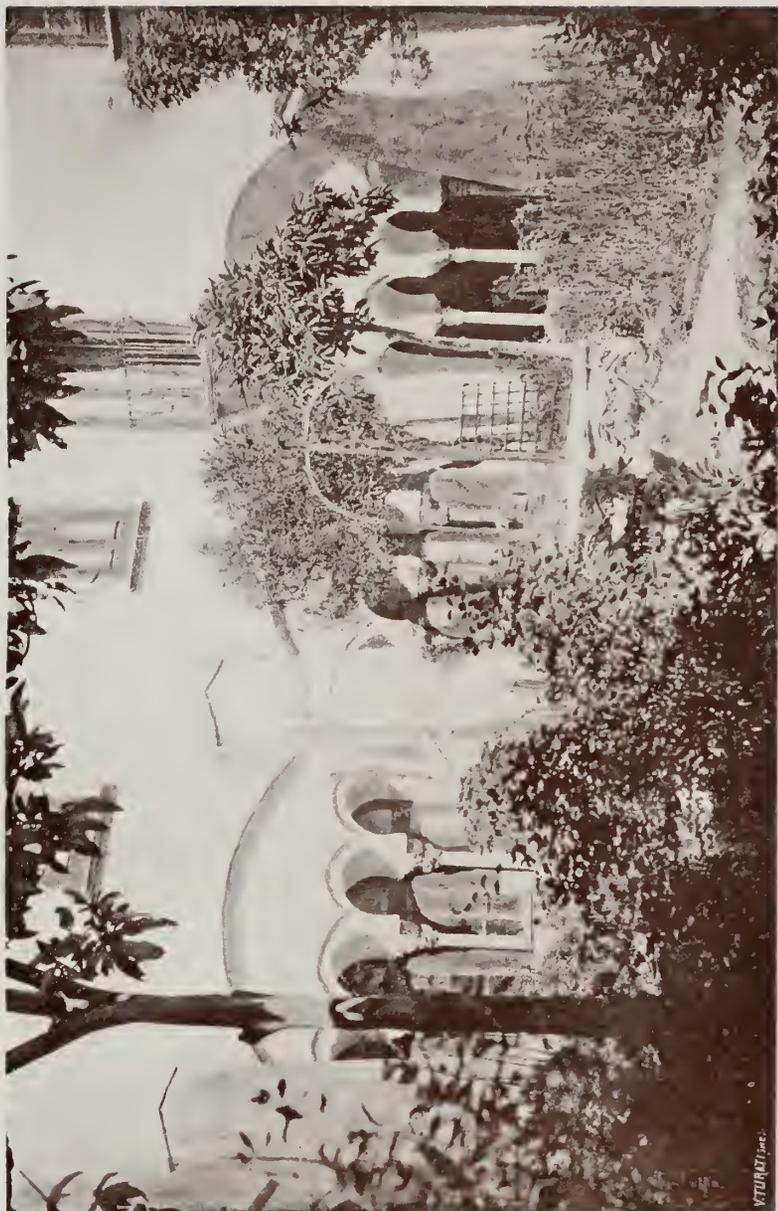
Il chiostro nel suo organismo rammenta quello famoso di s. Sofia in Benevento (fig. 140, 141 e 142).

Fig. 140 — *Bovereto*. Chiostro di s. Sofia.

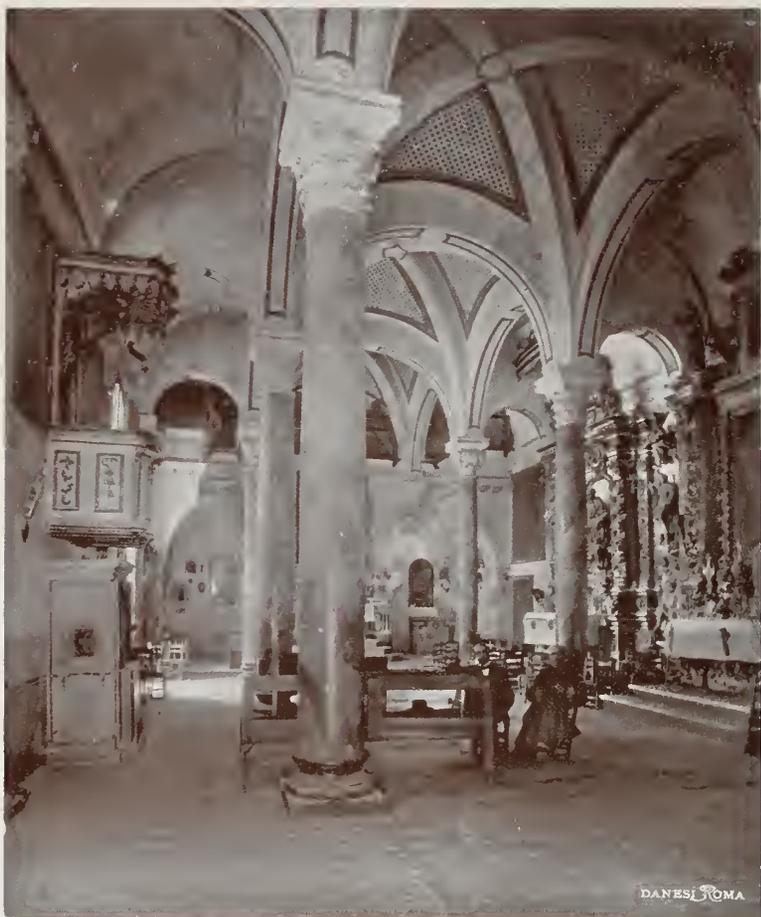
Fig. 143 — Chiesa di s. Benedetto in Brindisi. Interno (fot. Magliano.)

coprirono le pareti, che originariamente dovevano avere arabeschi policromi incassati nel paramento di pietra, come risultò da un tasto praticato; si dipinsero le vòlte ogivali a crociere, i robusti costoloni (fig. 143) ed i capitelli; si giunse, financo, a cambiare l'orientazione al tempio. Da saggi

Altri tasti assodarono che l'entasi delle colonne interne (fig. 143)

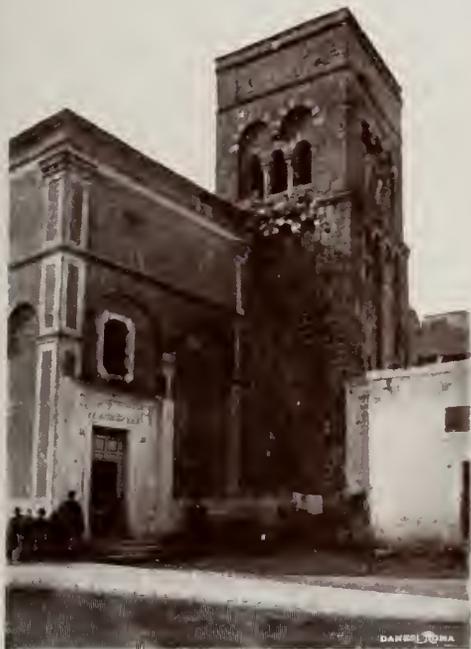
Fig. 144 — Chiesa di s. Benedetto in Brindisi. Ingresso attuale e campanile (fot. Magliano).

L'abside, alla cui destra si aprì l'odierno vano principale d'ingresso (fig. 137 e 144), trasportando, per così dire, la facciata da occidente ad oriente, venne murato dalla costruzione d'un altare barocco.

Nulla si sa del campanile originario; quello attuale (fig. 137 e 144) è opera frammentaria del XIII secolo.

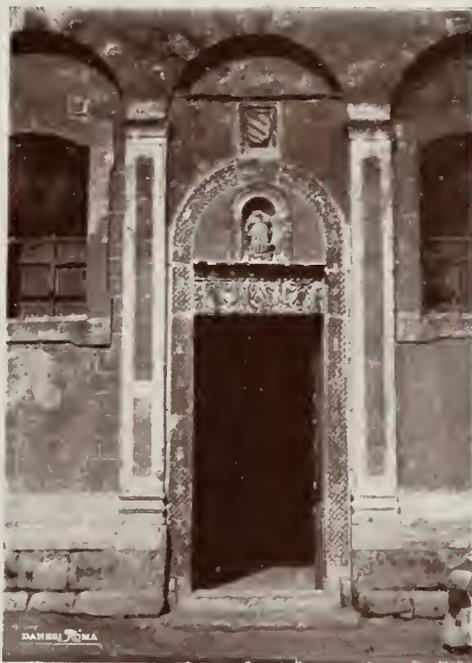
Fig. 145 — Chiesa di s. Benedetto in Brindisi. Porta minore (fot. Magliano).

Le due navate laterali sono coperte da vòlte a quarto di botte, forse per controbilanciare le spinte delle crociere della nave centrale (fig. 146), come nella vecchia cattedrale di Molfetta ed in s. Maria Maggiore di Siponto. — La porta minore (fig. 145) è degna di osservazione per le ornamentazioni, massime per la cornicetta di coronamento alla piattabanda istoriata. Nella sagoma e negli intagli, imita gli architravi egizi. Bellissima poi è la fascia ad intrecci che profila il vano.

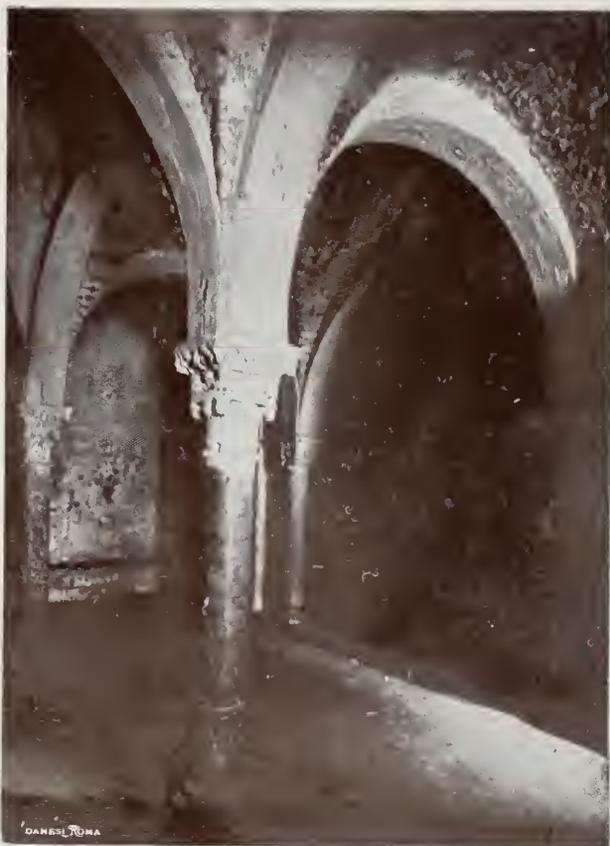
Fig. 148 — Chiesa di s. Lucia in Brindisi (fot. Magliano).

Trae importanza principalmente dalla sua cripta o chiesa inferiore (fig. 148).

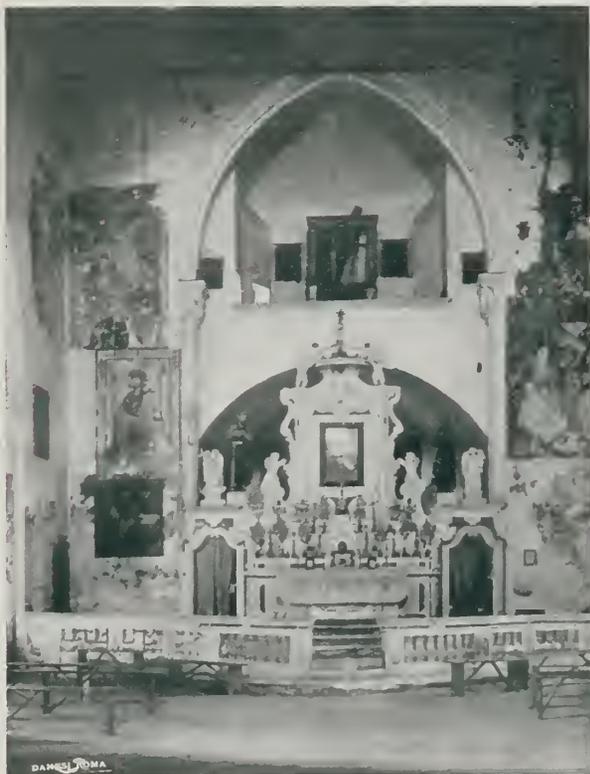
Fig. 152 — S. Maria del Casale in Brindisi (fot. Magliano).

In quanto allo scoprimento de' mirabili affreschi esistenti nella detta chiesa (fig. 152), che segnano una pagina importante della storia dell'arte nelle Puglie, fu invitato il chiaro architetto Corradini a presentare una proposta concreta relativa allo scrostamento degli strati di calce, che li ricoprono.

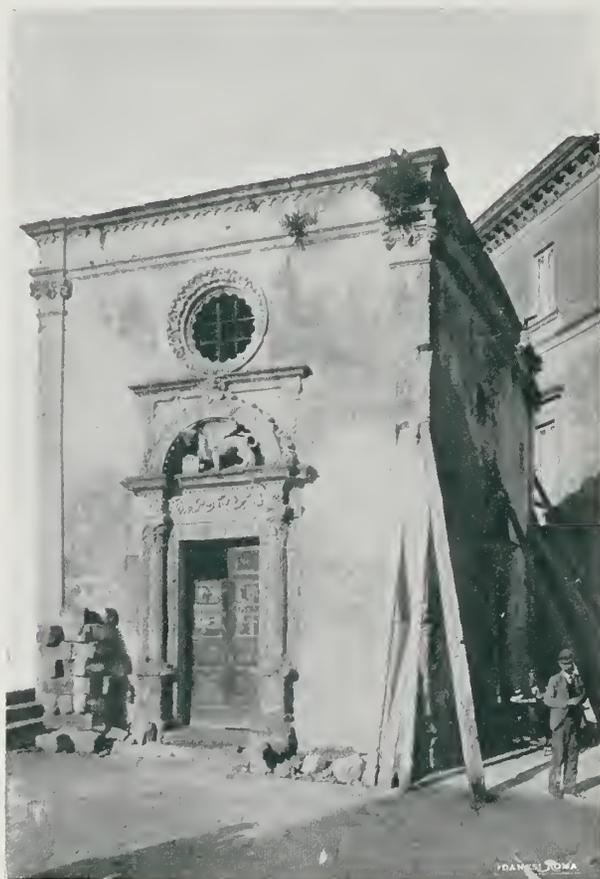
L'architettura esterna della cappella è sobria ed elegante nella sua semplicità. In ciascuno dei due lati, orientale e boreale, v'è una porta decorata a fiorami, che I. Ross dichiarò *extremely pretty*; quella del lato di levante, che costituisce la facciata (fig. 153), ha scolpito nella lunetta il leone simbolico di s. Marco. Su queste porte si aprono due finestrine circolari, intagliate a foglie di acanto; poi in alto gira la cornice di coronamento, sostenuta da archetti poco sporgenti. Nell'interno tutto è stato trasformato, eccetto la vòlta a botte cunettata, decorata di cordoni rilevati e scolpiti a fogliami.

Fig. 153 — *Cappella di s. Marco in Lecce (prima dei lavori).*

I lavori di robustamento, di restauro e di pulitura furono da questo Ufficio periziati, ai primi di febbraio 1899, in lire 750. — Le spese effettivamente occorse ammontarono appunto a tale somma; e fin dal settembre dello stesso anno, il Comune di Lecce potè chiedere che gli fosse fatta cessione della cappella, per annetterla ai locali dell'adiacente Museo civico.

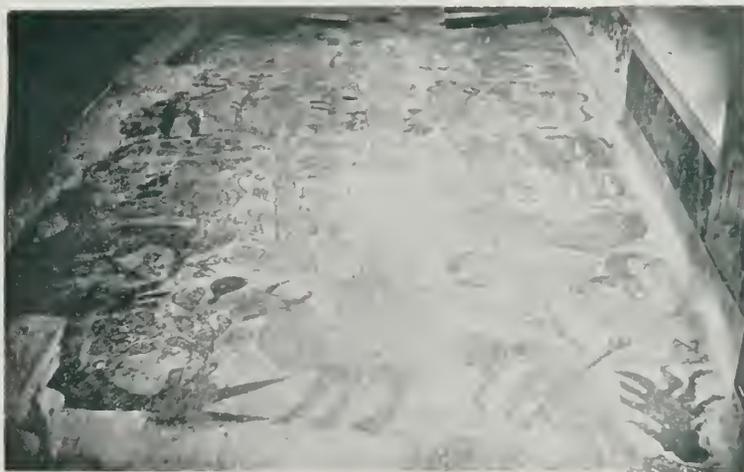
Fig. 154 — *Cattedrale di Otranto*. Pavimento musivo della navata laterale sud.

La fig. 154 può dare un'idea dell'ornamentazione musiva del pavimento nella navata laterale meridionale; che contiene le più singolari rappresentazioni del paradiso e dell'inferno tramandateci dal medio evo, separate fra loro da un albero che si eleva sul dorso di un mostro dall'aspetto di toro, e manda rami con foglie a dritta e a sinistra.

L'albero della vita si spicca, nel sontuoso disegno musivo, da due elefanti con grandi proboscidi e si amplia con le ricche figurazioni per tutta l'area del tempio. Dal tronco principale

si staccano fitte diramazioni fogliate, tra cui campeggiano animali di ogni sorta. Tra i rami si arrotondano alcuni dischi incorniciati di strisce colorate, in cui appaiono curiosissime rappresentazioni.

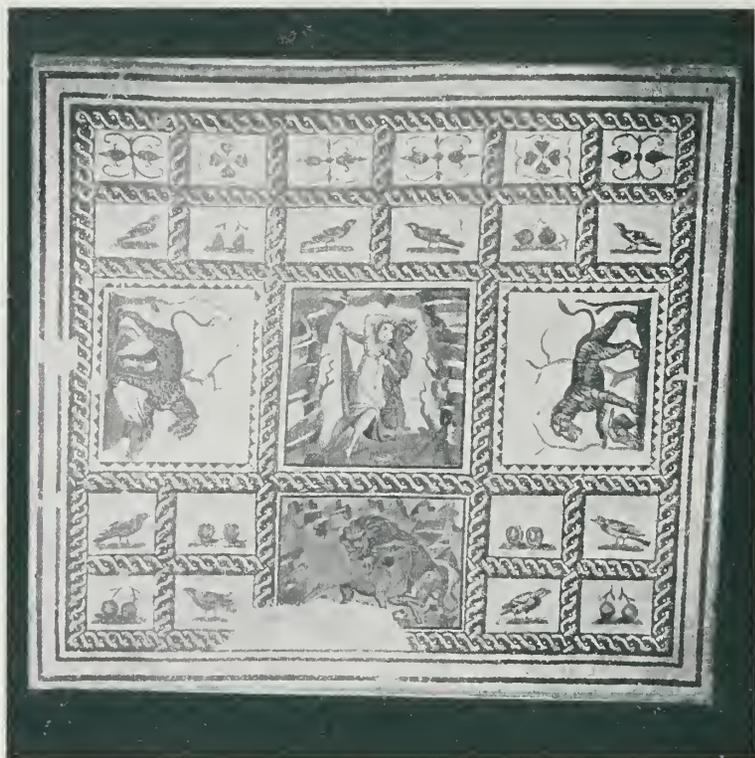
Il mosaico della sala contigua è figurato artisticamente (fig. 156). Nel centro è rappresentata una scena di seduzione: sul limitare di una grotta sono

Fig. 156 — Mosaici antichi rinvenuti in Taranto. Mosaico figurato.

cavallo; a destra, una tigre che agguanta una pecora; e a sinistra una pantera che posa gli artigli sulla testa di un capriolo. Il resto del mosaico, che mi-

sura in tutto circa 10 metri quadrati e mezzo, è scompartito in venti altri riquadri minori, graziosamente collegati da una treccia a vari colori e contenenti rappresentazioni di uccelli, frutti ed ornati. Il tutto è poi limitato, all'intorno, da cornici alternate, di basalto e di palombino. — In qualche punto il mosaico è mancante; inoltre pre-

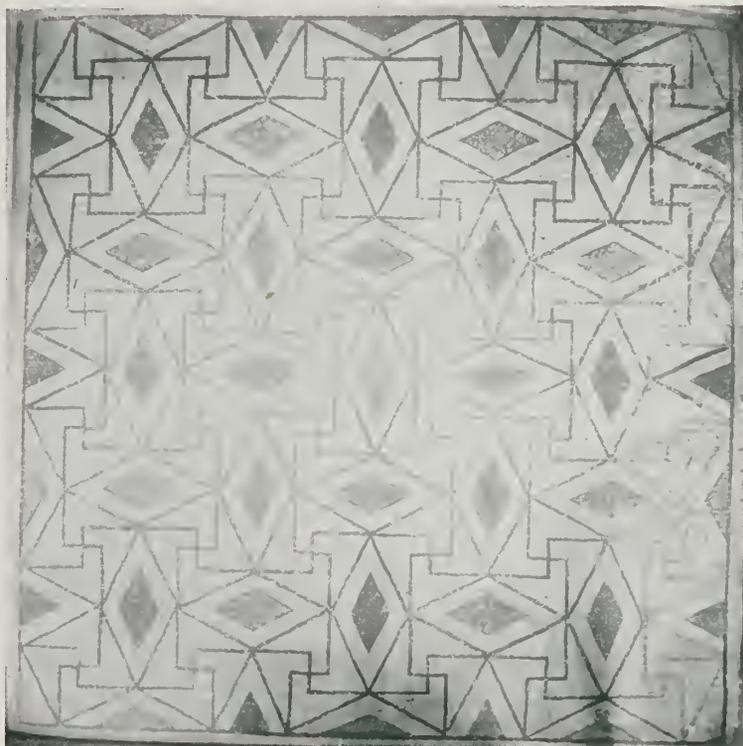
Il terzo mosaico, a disegno geometrico e variamente colorato, di fattura simile a quella del primo, è, diversamente da questo, intero e ben conservato (fig. 157).

Fig. 157 - *Mosaici antichi rinvenuti in Taranto. Mosaico a disegno geometrico.*

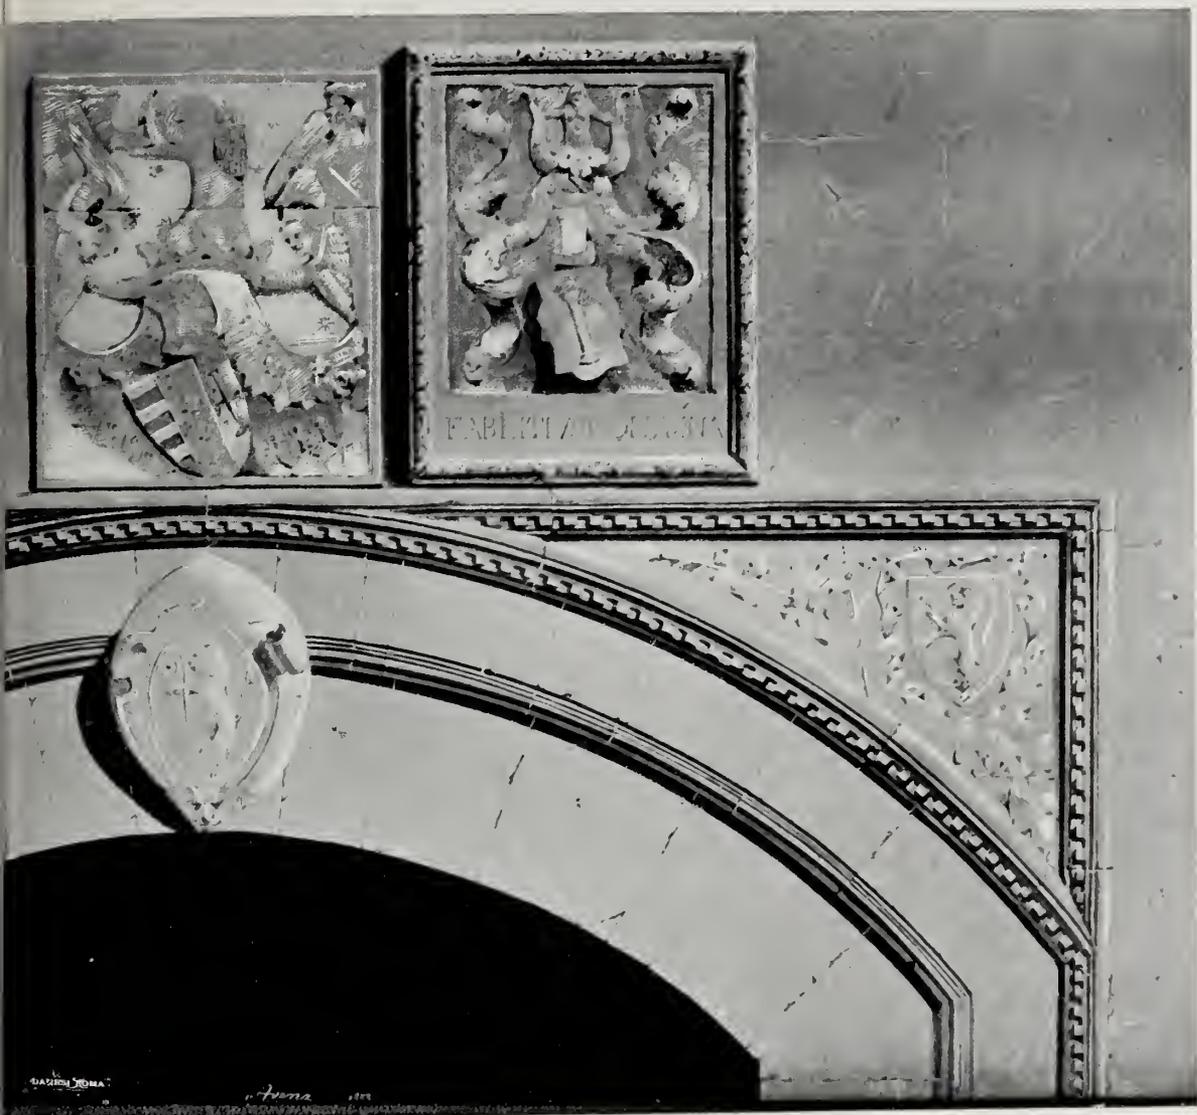
Una delle opere più rilevanti, per valor d'arte e per i ricordi storici che vi si collegano, è riprodotta nei primi due disegni (fig. 159 e 160) rappresentanti la porta del palazzo di Fabrizio Colonna, condannato da tempo alla demolizione, e ancora in piedi per miracolo.

Fig. 160 — Portale del palazzo Fabrizio Colonna in Napoli (ril. e dis. Aveni).

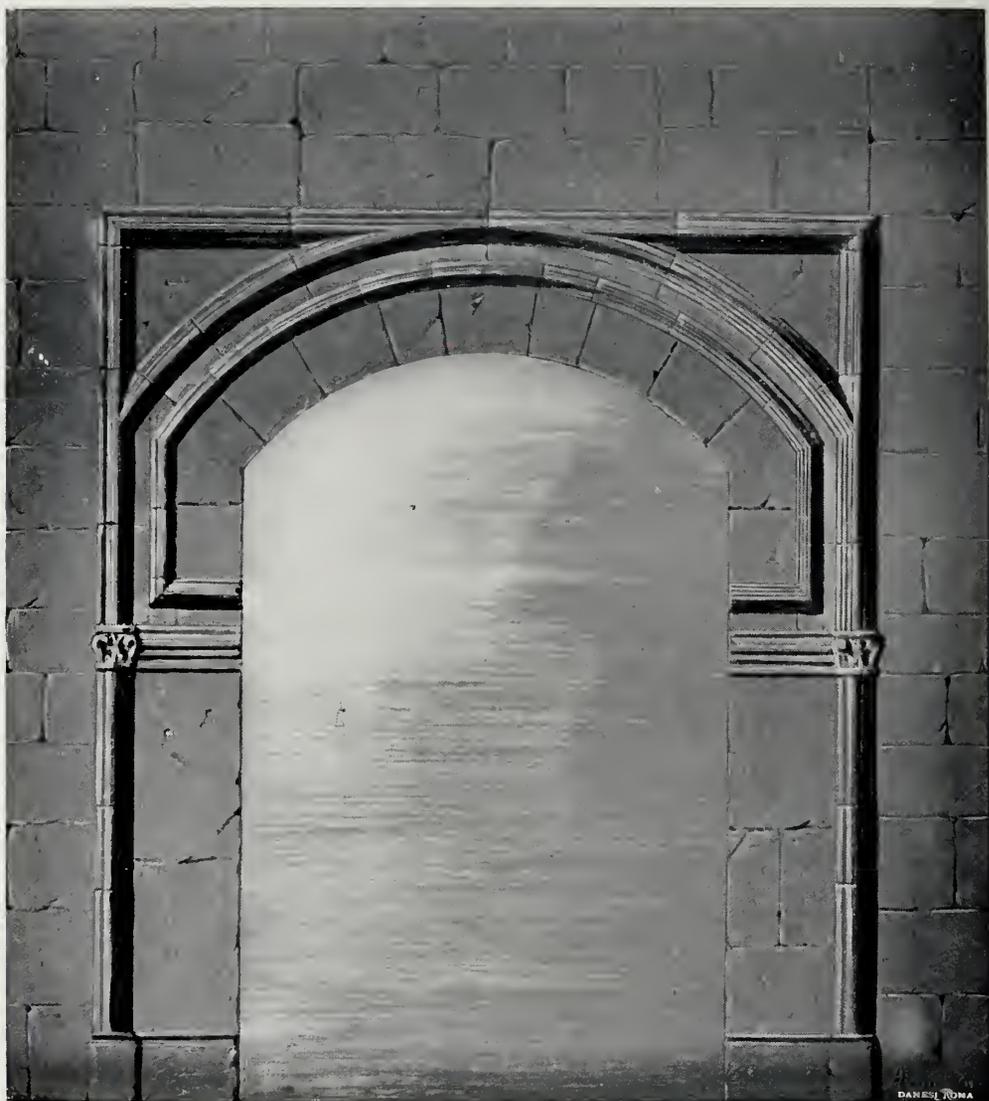
Fig. 161 — Portale di un palazzo in via Renovella in Napoli (ril. e dis. Avena).

La fig. 161 riproduce le agili forme d'altra consimile opera, la porta del palazzo in via Renovella, in sezione Vicaria. Come si vede, non è che la ripetizione semplificata del portale di via Mezzocannone. Altri bellissimi esemplari di quell'arte schiettamente napoletana presentano le figure seguenti, che riproducono altri portali distrutti miseramente nella febbre dello sventramento. Il primo (fig. 162) mostra una bella sovrapposizione di ornati nella fascia dell'arco depresso e una combinazione di colonnine scanalate assai caratteristica. Esso si trovava in un palazzo in via Duomo. Il secondo (fig. 163), esso pure distrutto, ricorda più da vicino le forme del portale del palazzo Colonna ed anche di quello del palazzo Penna, di cui si parla qui sotto. Si trovava nel Larghetto di s. Giovanni in Corte. Il terzo (fig. 164) si dimostra di epoca più tarda dei precedenti, per la graziosa e armonica sopraelevazione ottenuta col prolungamento della ipotenusata de' triangoletti occupati dagli stemmi. Esso, al contrario degli altri, si conserva tuttavia, e adorna la porta del palazzo Caracciolo Arena,

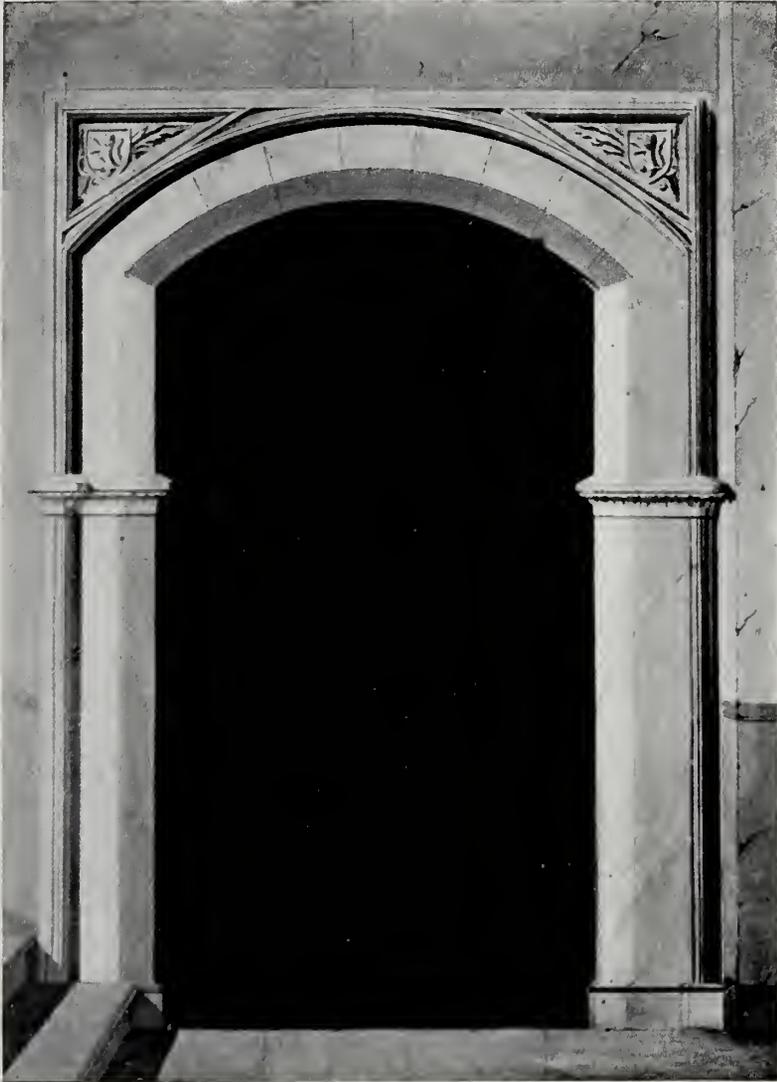
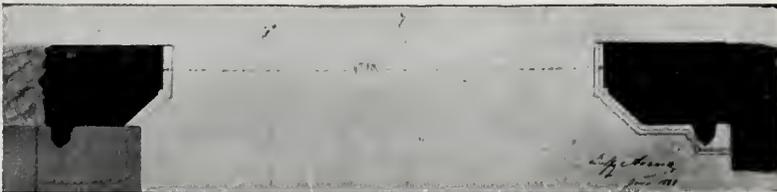
Fig. 165 — Palazzo Caracciolo-Arena in via Tribunali in Napoli.  
Porta a 1° piano (ril. e dis. Avena).

in via Tribunali, n. 138. Il quarto (fig. 165) è una porta interna al primo piano del medesimo palazzo Caracciolo Arena, ed ha forme assai più semplici, siccome si conviene ad un ingresso secondario.

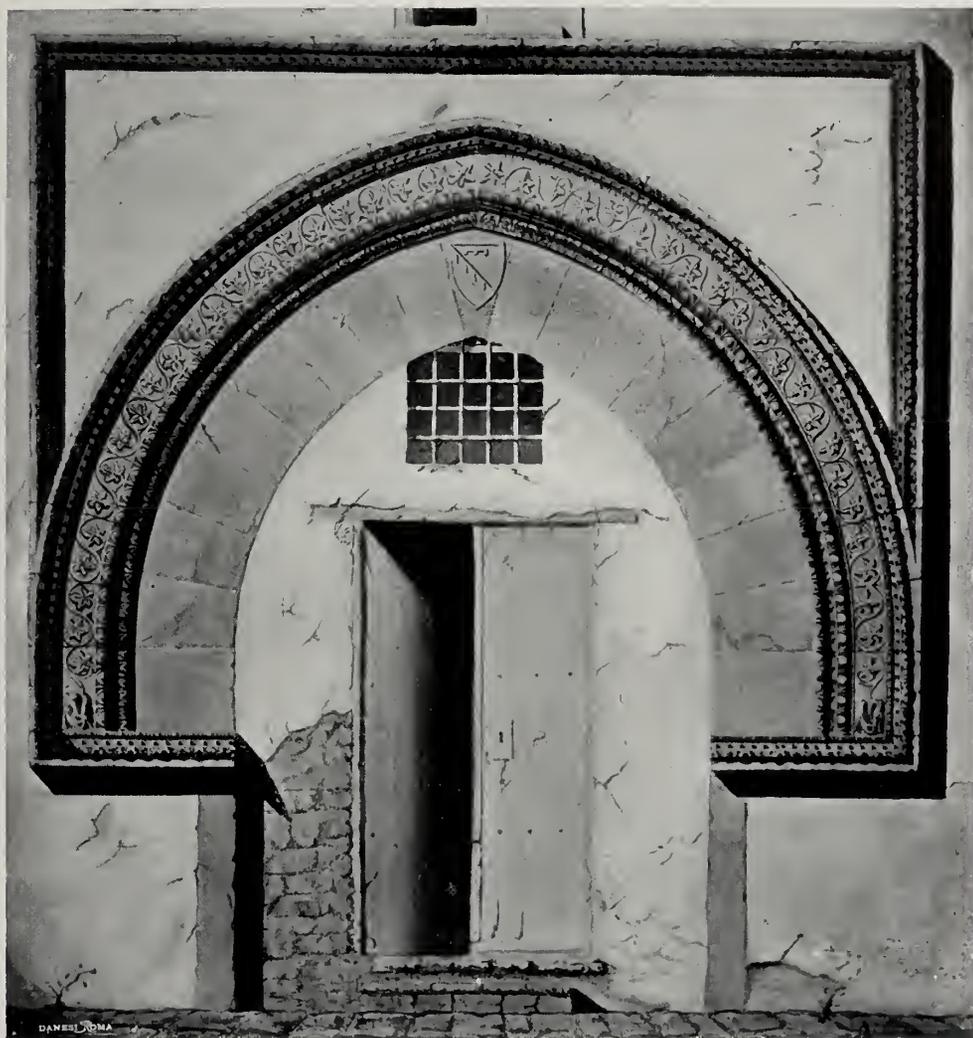
Fig. 169 — *Portale della cappella Piscicelli in Napoli* (ril. e dis. Avena).

bellissimo esemplare di intaglio quattrocentistico si vede riprodotto nelle figure 169 e 170. La figura 171 è la riproduzione dell'ingresso al palazzo Piscicelli, murato per molti anni e poi demolito.

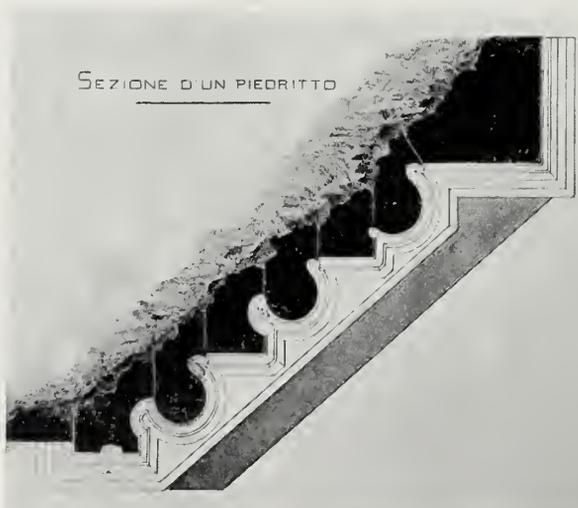
Fig. 172 e 173 — Palazzo Ser Gianni Caracciolo in via Tribunali in Napoli (ril. e dis. Avena).

Il portale ricchissimo del palazzo di Ser Giovanni Caracciolo, ora ospedale di s. Maria della Pace, in via Tribunali, riprodotto nelle figure 172 e 173, appartiene pure alla prima metà del quattrocento. Questa opera, di chiara derivazione trecentistica, si distacca dalle altre consimili opere anteriori per la sostituzione dell'arco tondo a quello acuto e, malgrado l'ibridismo delle forme, ha carattere di solennità ed eleganza di linea.

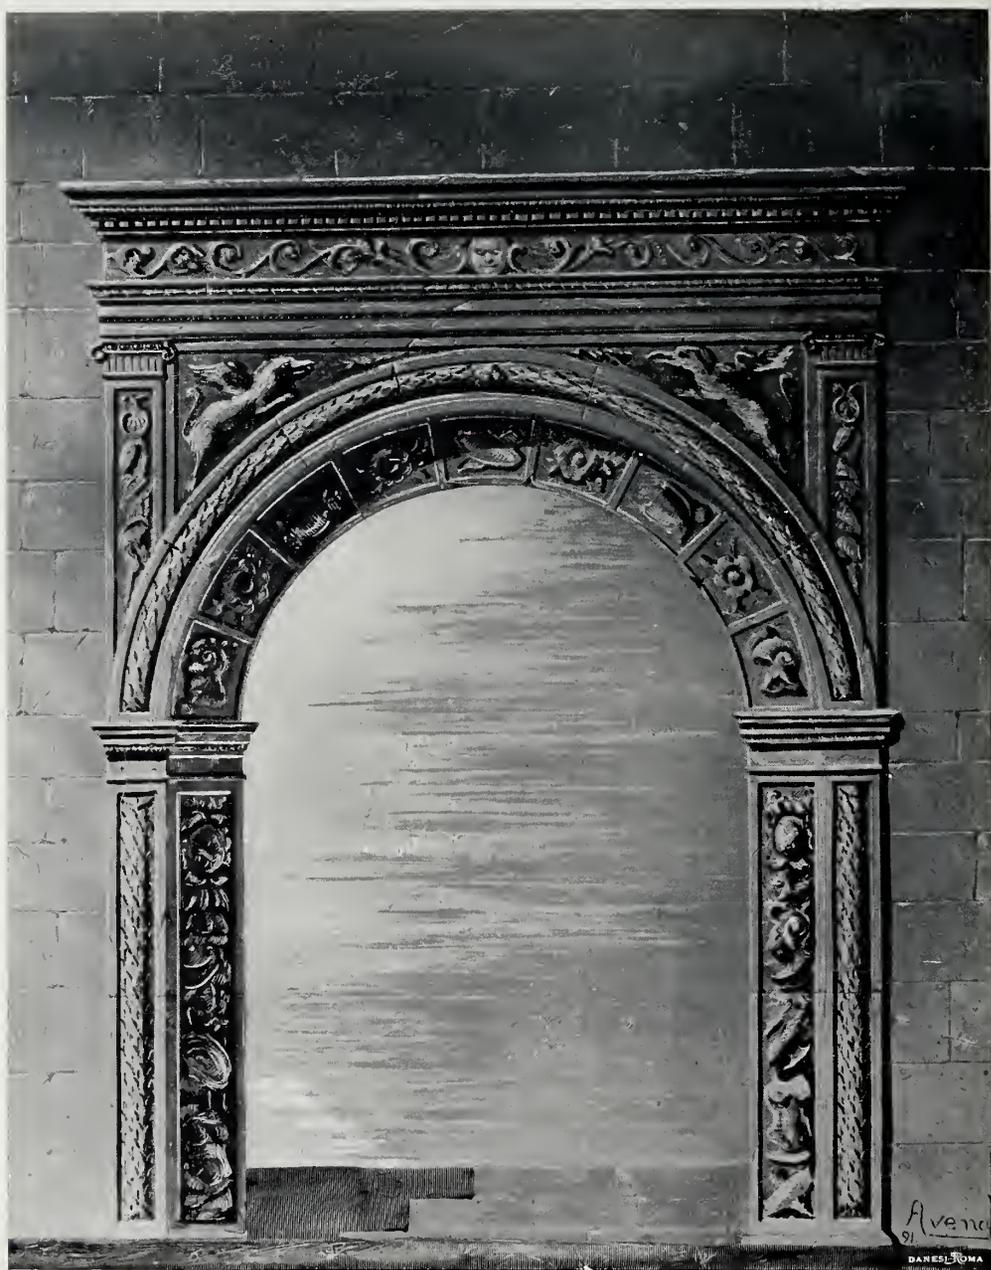
Fig. 175 — Portale del palazzo Miroballo in Napoli (ril. e dis. Avena).

Le due ultime figure presentano bellissimi saggi di architettura della seconda metà del quattrocento e della prima metà del cinquecento. L'una (fig. 174) riproduce una porta distrutta della chiesa di s. Giacomo alla Sella, dalle forme armoniche e corrette, quali Antonio da Sangallo non poteva immaginare migliori; l'altra (fig. 175) presenta un'altra porta del palazzo Miroballo, che si trova ora messa novamente in opera in un edificio moderno del Rettifilo. L'arte di cui va soverchiamente pomposa questa ultima opera, si rivela per quella ricchissima e geniale, che tanta fama e tanta grazia diede alle opere di Giovanni Merliano da Nola.

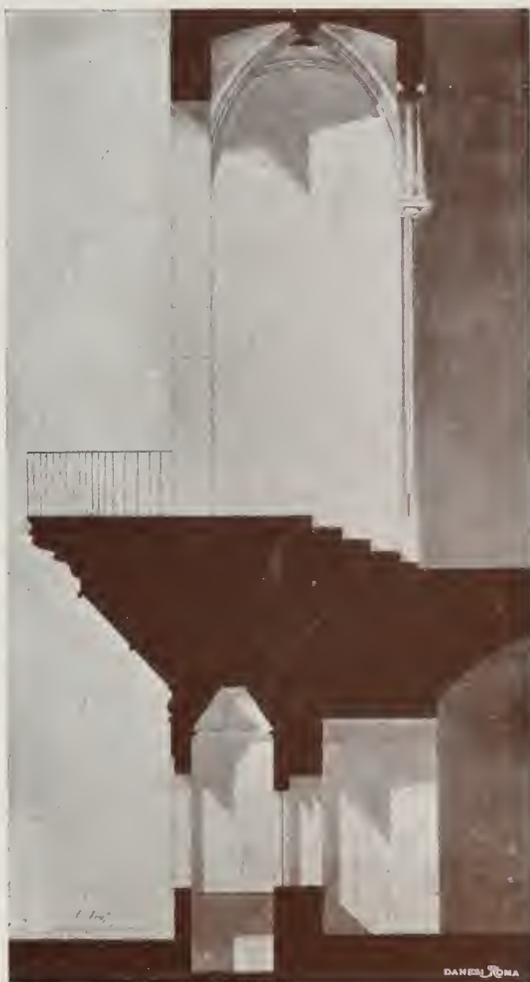
Fig. 177 — Castelnuovo in Napoli.  
Terrazzino (sezione) (tril. e dis. Avena).

La figura 177 riproduce lo spaccato del terrazzino (fig. 183) del castello, e ne pone in rilievo l'elegante sagoma arditissima.

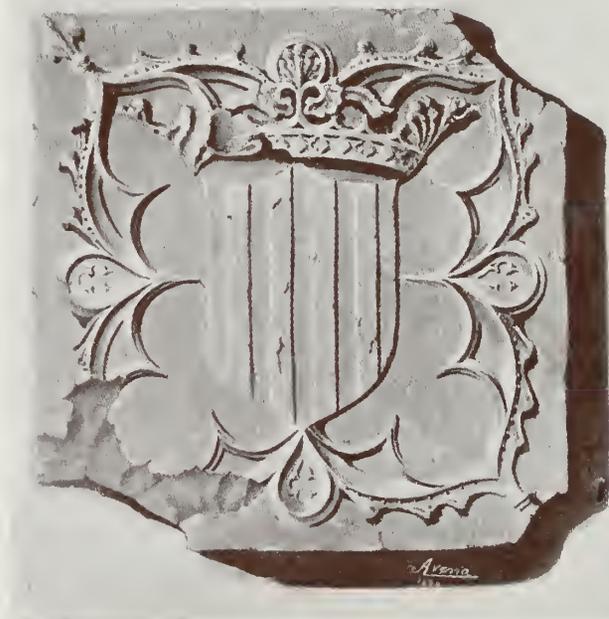
La figura 187 presenta, finalmente, il ricco stemma, adorno di cornice lavorata sul gusto medesimo degli ornati del mensolone.

Fig. 187 — Castelnuovo in Napoli. Stemma aragonese (ril. e dis. Avena).

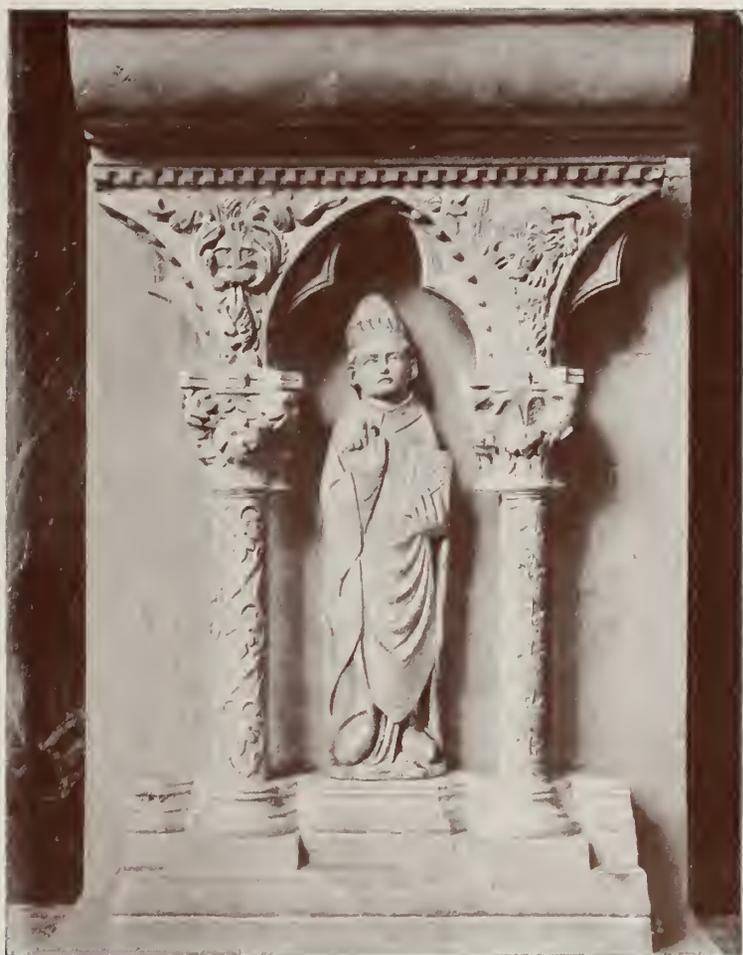
Per mancanza di spazio, si rimanda ad altro volume la relazione degli studi e delle indagini iniziati da quest'Ufficio su questo tempio grandioso. Per ora si presentano la pianta dello stato attuale (fig. 188) e la riproduzione di un frammento dell'antico altare angioino (fig. 189), ora identificato dall'architetto Bernich di quest'Ufficio, sotto l'enorme altare moderno del Sanfelice.

Fig. 189 — Chiesa di s. Chiara in Napoli.  
Particolare dell'antico altar maggiore angioino.

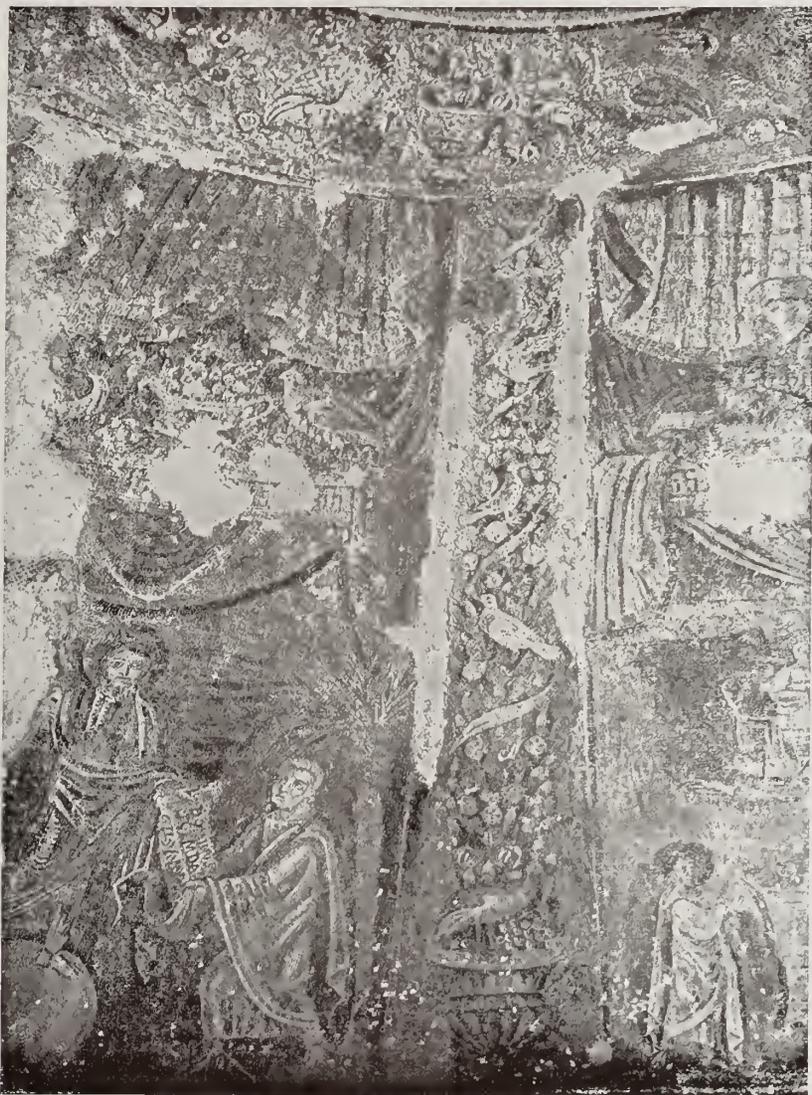
Fig. 193 — Battistero di s. Giovanni in Fonte, in Napoli. Mosaico della cupola (fot. Abatino).

*I mosaici di s. Giovanni in Fonte* (fig. da 192 a 196). — Fino dal 1887 il Ministero della pubblica istruzione, servendosi dell' opera del Genio civile, provvedeva a riparare, con una spesa di lire 4500, il tetto del battisterio di s. Giovanni in Fonte, per garantire dalle infiltrazioni d'acqua i sottoposti muri ricoperti dai vetusti pregevolissimi mosaici già ricordati. Ma, per difetti di costruzione o di materiali, l'opera non corrispose allo scopo; onde, in gennaio 1895, il Ministero incaricava quest' Ufficio di fare una perizia delle opere necessarie a dare alla copertura un assetto efficace; e più tardi, oltre a ripetere le doglianze per il tetto, aggiungeva di dover anche lamentare l' incuria nella quale, da un' ispezione eseguita per suo ordine, gli risultavano abbandonati quei mosaici. « Festoni di ragnatele annerite dal tempo – così scriveva il Ministero – fumo, polvere ed untume, infiltrazioni di acqua che hanno depositate incrostazioni calcari, imbratti di ogni specie, con i quali si è riparato alla caduta di molti pezzi del mosaico antico: ecco ciò che si vede di quell' importante opera d'arte. Esaminato parte a parte, esso presenta rigonfiamenti e screpolature nell' antico intonaco; il che produce disgregamento dei tasselli di smalto, che vanno poi cadendo isolatamente od a gruppi ».

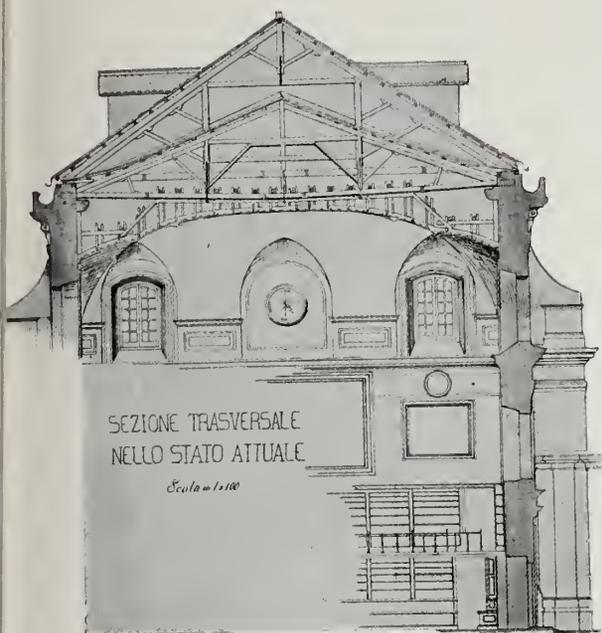
Fig. 200 — Biblioteca Nazionale di Napoli.

La tettoia in generale è costituita da due sistemi di incavallature, indipendenti l'uno dall'altro (fig. 200). Le incavallature di un sistema sono alternate con quelle dell'altro. Il più elevato di essi, forma propriamente il tetto di copertura, il secondo invece, il più basso, è destinato a sorreggere, mediante tirantini di legno, il sistema di centinature, al quale è affidata la vólta ad incannucciata del salone, mentre nello stesso tempo sostiene una seconda copertura in battuto, intesa ad evitare che le acque, eventualmente filtranti dal superiore manto di argilla, possano giungere fino alla vólta sottostante, che, per molti riscontri, merita di essere ben custodita.

In seguito ad ulteriori e più ponderati studi, l'attuale Direzione deliberò di abbandonare affatto il precedente progetto, convinta che, anche, con le modifiche suggerite dall'ispettore compartimentale, esso non rispondeva ai veri bisogni della tettoia; anzi venne alla conclusione che qualunque

lavoro di restauro darà sempre il poco pratico ed economico risultato di impegnare una forte spesa, per ottenere un'opera malamente rappezzata.

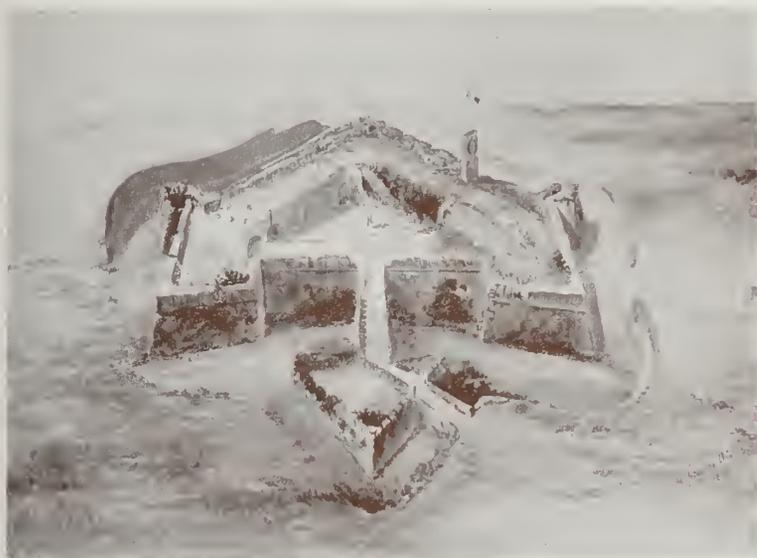
Fig. 212 — *Forte di Vigliena presso Napoli.*  
Stato attuale (dis. Abatino).

A destra della via da Napoli a s. Giovanni a Teduccio, e precisamente verso i Granili dalla parte del mare, tra le prime case di quel Comune ed il ponte della dogana, nascosti tra fabbricati di recente costruzione, sorgono i ruderi di questo piccolo forte (fig. 212).

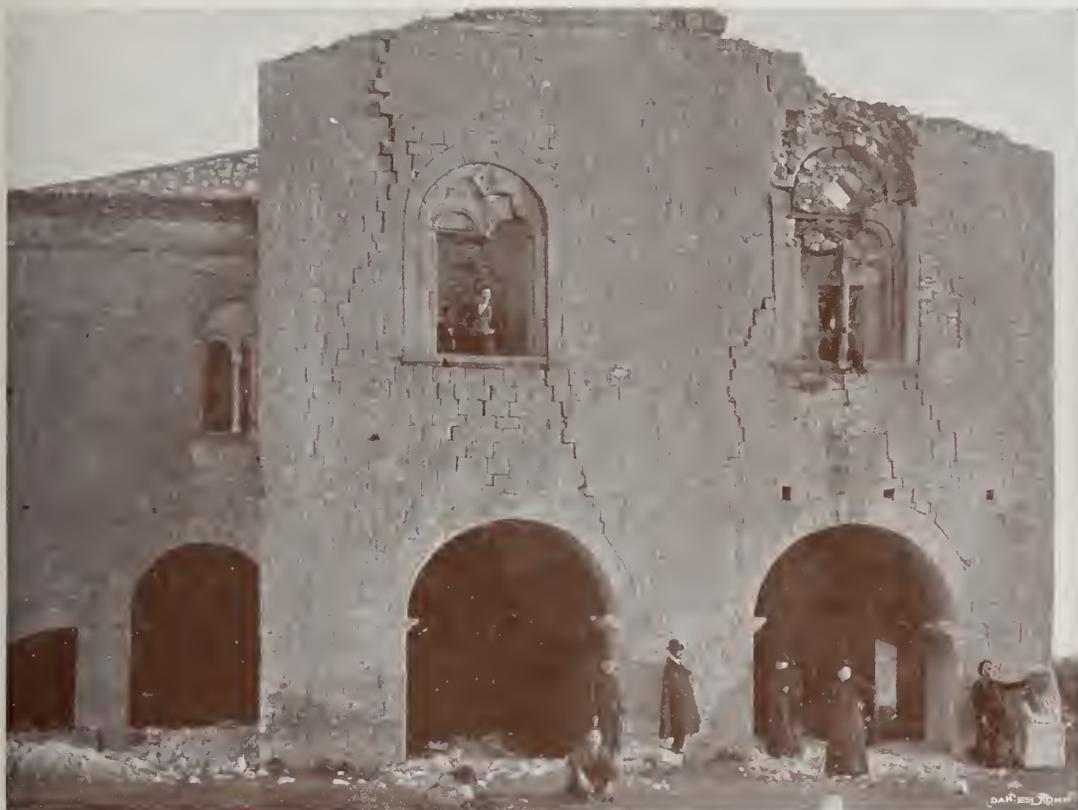
Fig. 215 — Chiesa della ss. Trinità in Venosa, Foresteria (fot. Avena).

Di questo famoso cenobio non rimane ora che una parte della foresteria (fig. 215), e alcuni ruderi informi, poichè fu ridotto per la più parte a fabbricati rustici.

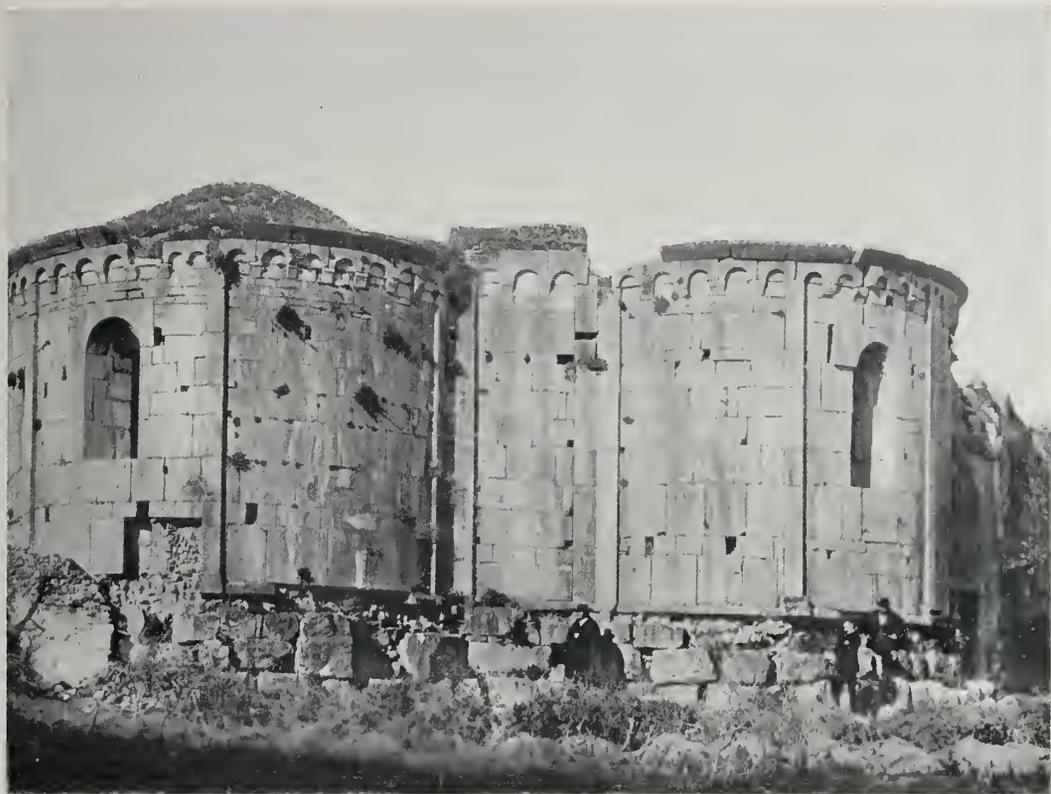
Fig. 219 — Chiesa della ss. Trinità in Venosa. Absidi della chiesa incompleta (fot. Avenai).

La parte più saliente e nobile dell'edificio incompleto è il magnifico coro col « deambulatorium ». Di questo coro, come del resto, abbiamo eseguito il più scrupoloso rilievo, poichè quello riportato dallo Schulz, nel suo atlante, presenta molte imperfezioni. La parte centrale di esso misura m. 9,85; la larghezza del « deambulatorium » è di m. 4,20; quattro delle

sette arcate hanno m. 3,55 di luce; le altre tre, che girano sul semicerchio, misurano m. 2,60; i pilastri m. 1,65; la luce delle tre absidi è, per le due laterali di m. 5,68 e per la mediana di m. 6,20.

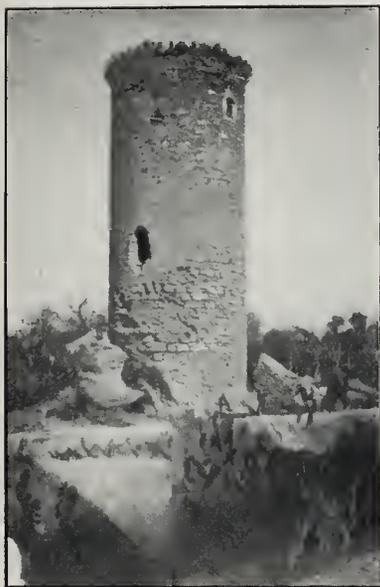
Fig. 227 — Torre dei Corvi presso Gerace  
(fot. Abatino)

È chiamata volgarmente *Torre dei Corvi* e sorge poco discosto dall'abitato, sul lato destro della strada comunale che parte da Gerace. All'ingiro di essa sono sparsi grossi blocchi di muratura, provenienti dalla caduta del torrino soprastante ai beccatelli che ne formano il coronamento e sui quali era la merlatura.

È costruita in pietra calcarea di cave locali, ha forma cilindrica ed ha un'altezza di quasi diciotto metri (fig. 227). Internamente essa è divisa in tre piani, a ciascuno dei quali corrispondono tre finestre, ma di queste divisioni non restano ormai che pochissime tracce.

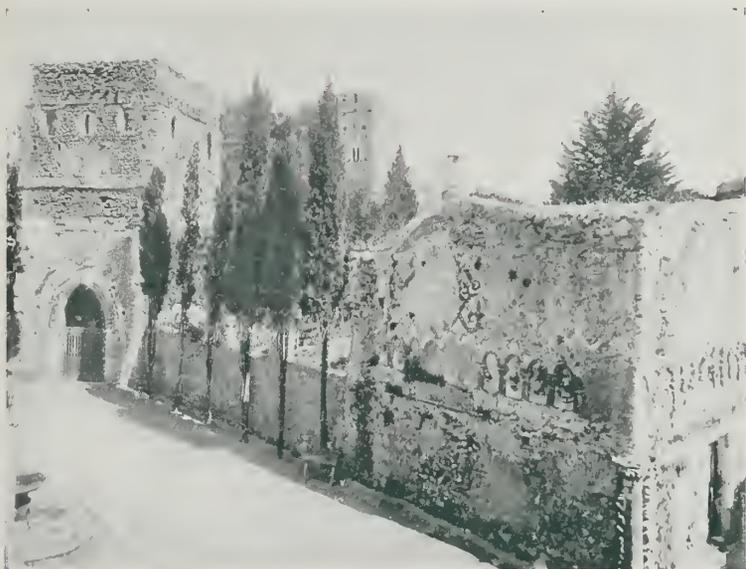
Fig. 228 — *Palazzo Rufolo in Ravello. Ingresso e cappella.*

All'angolo del viale che conduce all'accennata torre d'ingresso, si ammirano le pareti della cappella del palazzo (figura 228), che non ha conservato altre vestigia all'infuori degli arabeschi in pietra tenera bigio-cupo sulle due pareti esterne, tra i rottami e le screpolature del paramento che il tempo e l'aria hanno fatto rugoso.
