ADOLFO AVENA

# MONUMENTI DELL'ITALIA MERIDIONALE

RELAZIONE DELL'UFFICIO REGIONALE  
PER LA CONSERVAZIONE DEI MONUMENTI  
DELLE PROVINCE MERIDIONALI ❧ ❧ ❧  
VOL. I. DEL PERIODO MDCCCXCI-MCML.

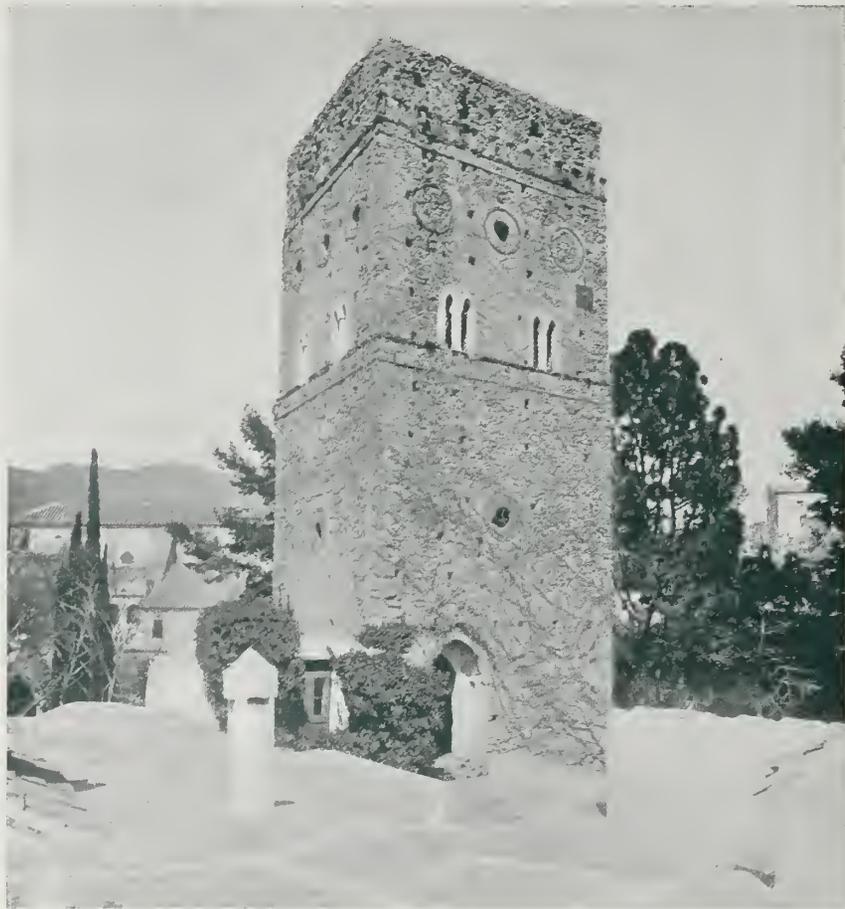
Fig. 229 — *Palazzo Rufolo in Ravello, Torre.*

I Rufolo, sotto Carlo I e II d'Angiò, fabbricarono un enorme palagio fortificato da alte torri (fig. 228 e 229); di esso rimangono in piedi poche

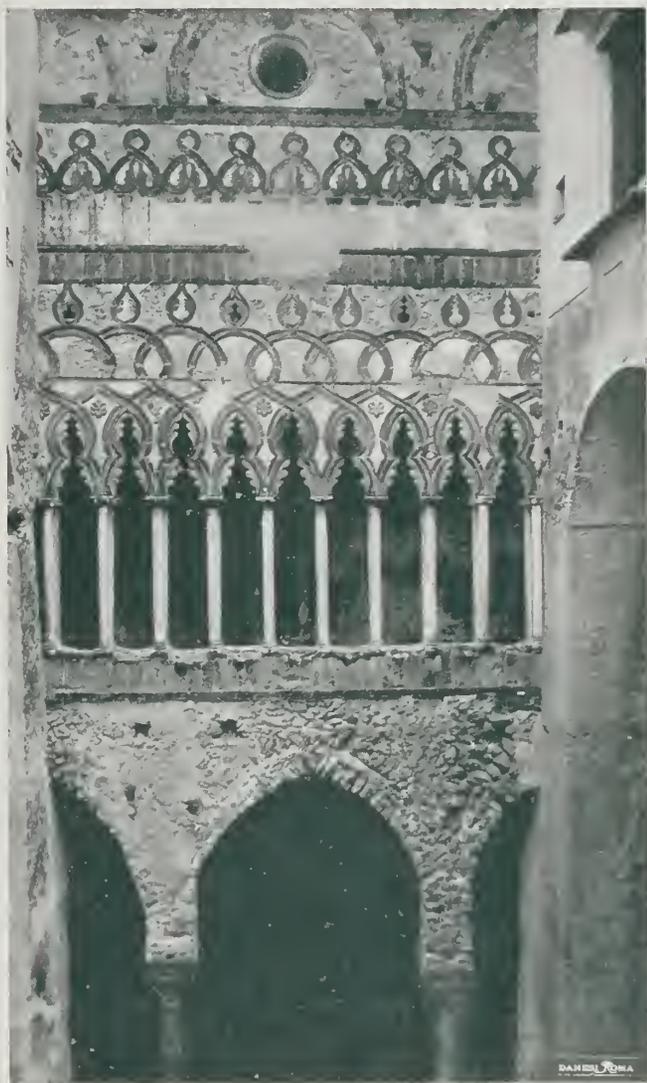
Fig. 230 — Palazzo Rufolo in Ravello. Cortile.

La riproduzione che ne diamo (fig. 230) rappresenta un lato, l'unico superstite del cortile. Questa parete così vagamente traforata, con giuochi di ombre bizzarre, rese trasparenti dai riflessi di una vegetazione verde-cupo, proprio dei luoghi umidi, fa pensare con tristezza all'utilitarismo presente, che si è arrogato il nome di arte industriale.

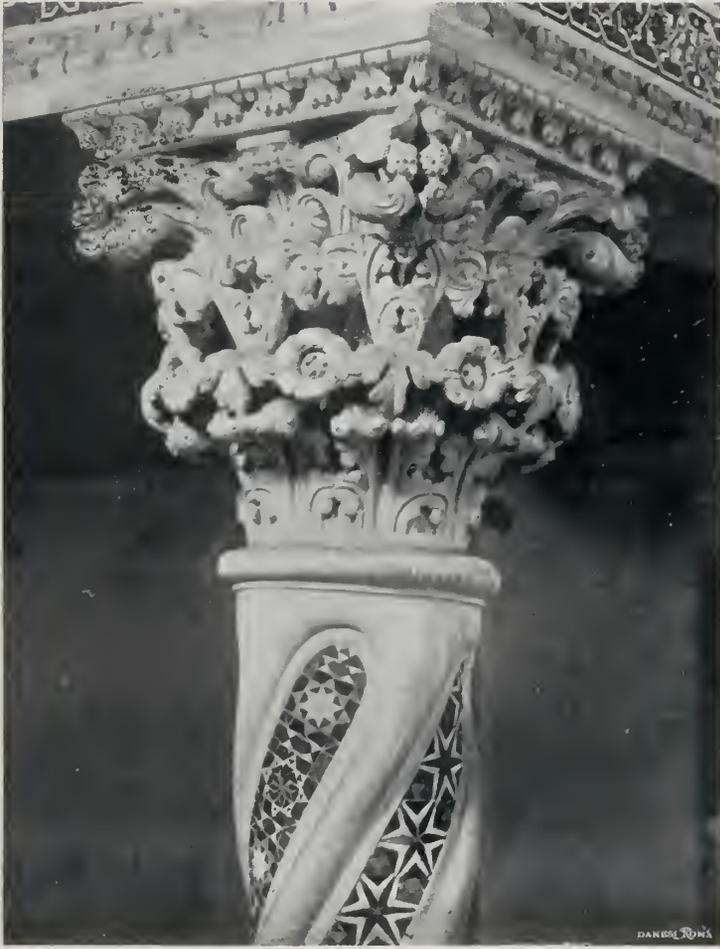
Fig. 241 — *Ex-cattedrale di Ravello*. Capitello dell'ambone.

Quest'Ufficio provvede a garentire il prezioso lavoro con alcuni robustamenti e coprendolo con due battenti in legno.

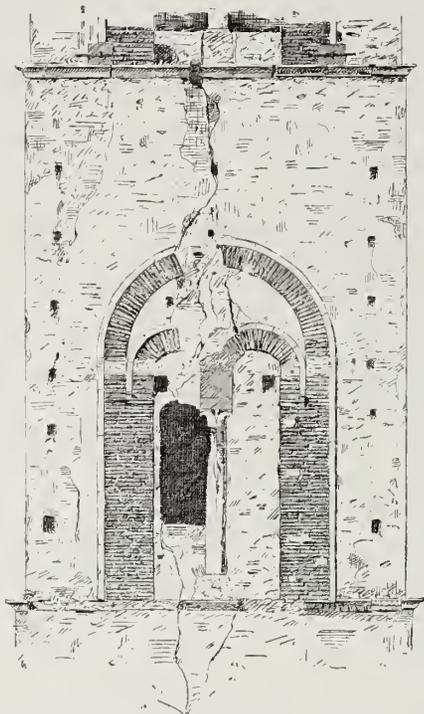
Fig. 245 — *Ex-cattedrale di Ravello*.  
Bifora del crollante campanile (dis. Magliano).

quattro bifore del primo ordine che in epoca posteriore furono murate a scopo di rafforzamento degli archi lesionati (fig. 244 e 245); comprendeva pure altri lavori accessori, quale il rafforzamento dell'armaggio delle campane, la sostituzione di varie fasce di marmo all'ingiro delle bifore e di ripigliare, infine, le maggiori corrosioni delle ornate a mattoni delle bifore stesse.

di robustamento tendente, in primo luogo, a rendere solidale l'intera massa muraria con apposito sistema di catene e *poutrelles* in ferro da contrapporre proporzionale resistenza a tutte le sollecitazioni derivanti dalle oscillazioni delle campane, e poi per ripigliare con muratura « a cucì e scuci », con opera così detta a « catenella », tutte le lesioni;

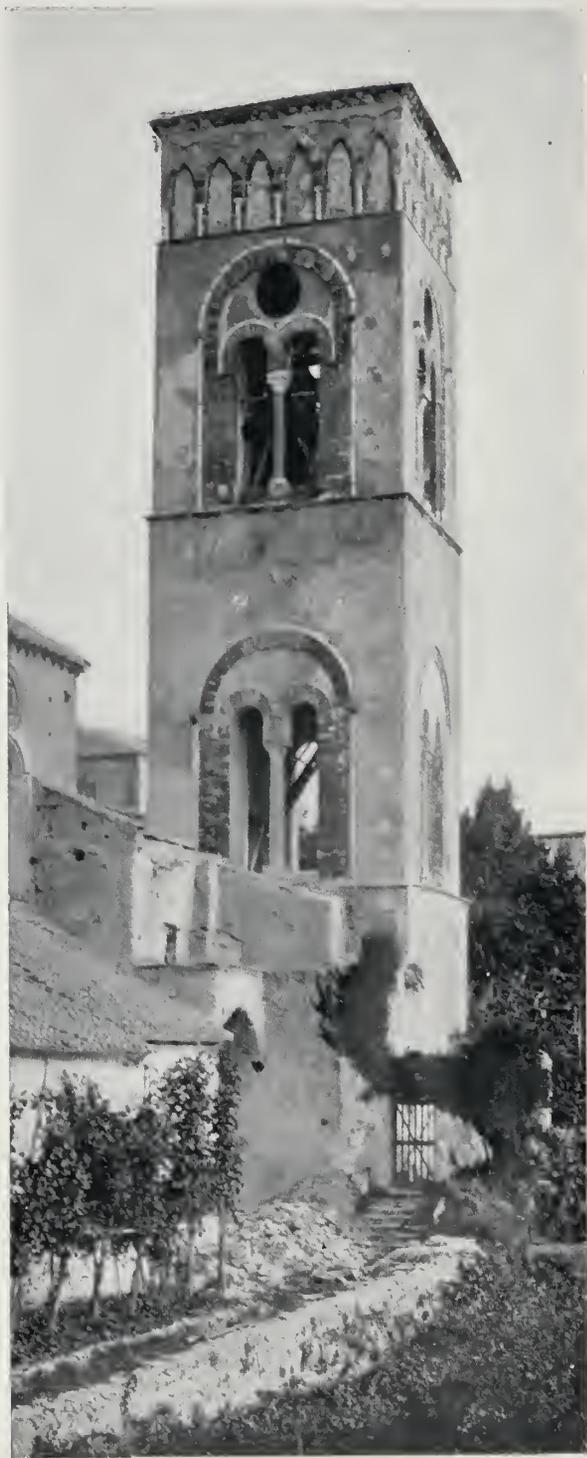
Fig. 253 — Campanile dell'ex-cattedrale di Ravello (lato sud-ovest), dopo il restauro (fot. Avena).

delle *poutrelles*, e infine il robustamento in ferro dell'armaggio delle campane, che, mal connesso, produceva irregolari spinte sugli appoggi nei muri.

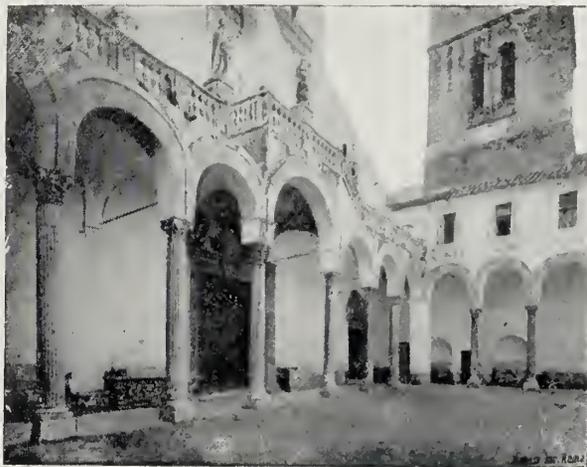
*Sarcofagi nell'atrio.* — Sono in numero di dodici, tutti assai importanti e quasi tutti di notevole pregio artistico. Appartengono ai tempi più diversi: dall'antichità pagana agli inizi del rinascimento. Addossati alle pareti del porticato (figura 254), che gira per i quattro lati del cortile davanti alla chiesa, sono rozza-mente murati contro le pareti stesse, sostenuti, nei lati, da fabbrica informe, ed esposti al vandalismo dei passanti e dei visitatori.

Fig. 254 — *Cattedrale di Salerno*, Porticato dell'atrio.

Preoccupato di questa dannosa condizione di cose, il Ministero della pubblica istruzione dava, nel 1901, incarico a quest'Ufficio di studiare e proporre le misure necessarie per porvi rimedio; e l'Ufficio proponeva di convertire, con opportune chiusure di custodia e di difesa, l'intero porticato in museo; nel quale potessero con-

servarsi, illesi da danni ulteriori, non solo i sarcofagi in discorso, ma anche altri marmi importanti, già raccolti in parte sotto il portico suddetto, e in parte depositati in un locale disadatto del palazzo prefettizio, oppure ancora sparsi in Salerno stessa e negli agri delle distrutte città di Pesto e di Velia. Per incominciare, l'Ufficio limitava la sua proposta a recingere soltanto il lato sinistro del porticato, per mezzo di una cancellata fra colonna e colonna. Il costo della cancellata, le spese dell'accurato lavoro di rimozione e di nuova collocazione dei marmi, di una nuova pavimentazione in marmo bianco, ed altre minori spese di dettaglio, davano un totale previsto di lire 3900.

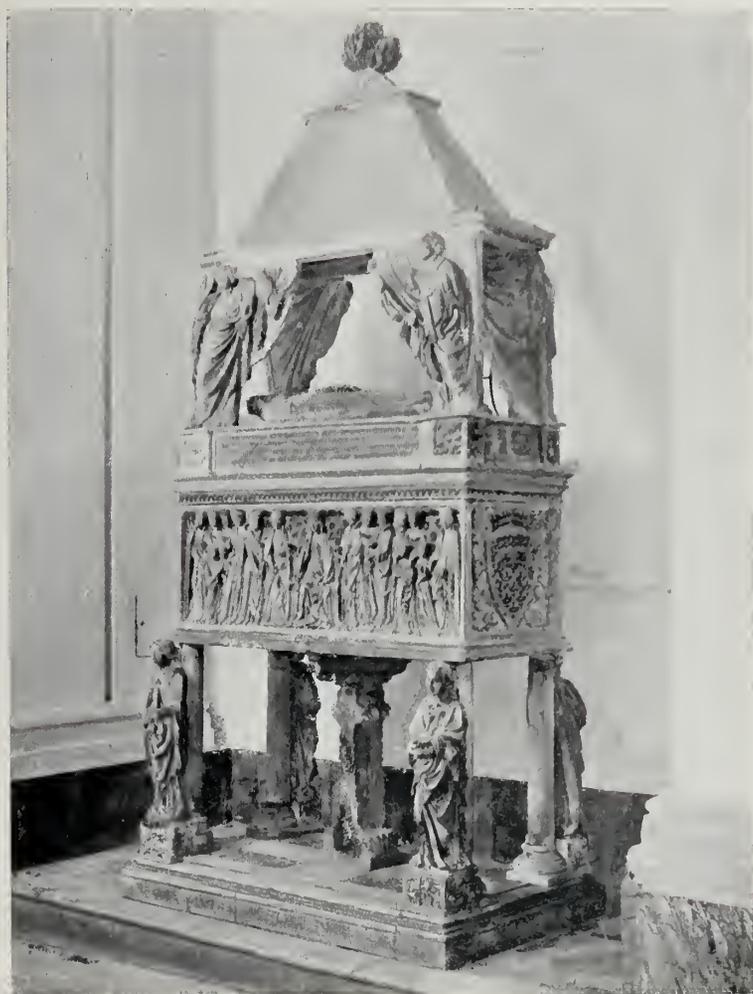
*Mausoleo di Margherita di Durazzo.* — Fu costruito interamente di marmo, nel 1412, per commissione di re Ladislao, e consta di basamento, urna e baldacchino di copertura con velario (fig. 255).

Fig. 255 — *Cattedrale di Salerno.* Mausoleo di Margherita di Durazzo.

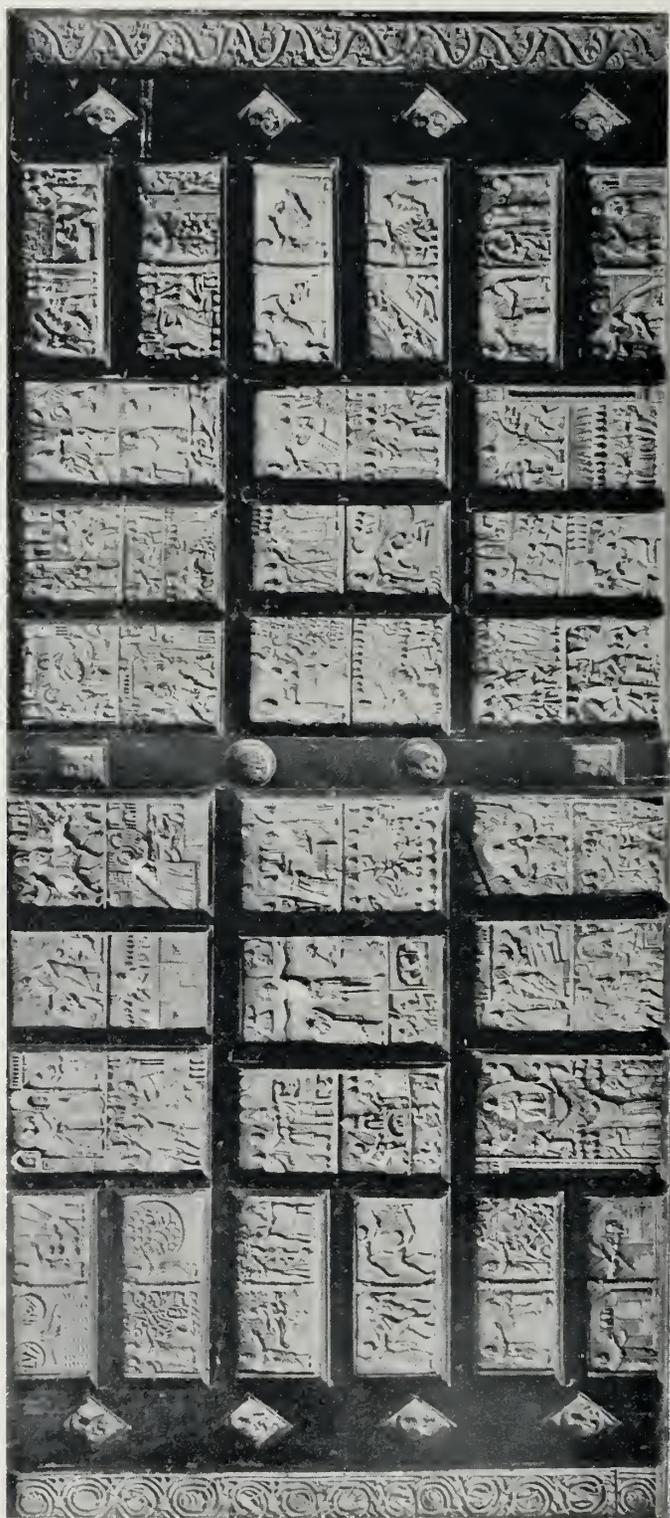
*Paliotto d'avorio.* — Misura m. 1,90 per 1 ed è addossato all'altare nella cappella del tesoro. Lo costituiscono 30 tavolette d'avorio (fig. 256), incorniciate in tavola di legno; in ciascuna delle quali, con lavoro di buon intaglio, sono rappresentati fatti dell'antico e del nuovo Testamento, in numero di 61, cioè: ventisette tavolette contengono due rappresentazioni ciascuna, due ne contengono tre ciascuna, ed una finalmente è occupata per intero dalla rappresentazione dell'ascensione di Gesù.

Non è così invece di altri fregi e rappresentazioni, pure in avorio, nella spalliera e nei fianchi dell'altare. Nella metà destra della prima, mancano alcune tavolette state involate, ed ora supplite con istucco colorato, imitante l'avorio e il disegno primitivo. Così delle tavolette disposte verticalmente, tre per ogni fianco dell'altare, fu involata quella di mezzo del fianco sinistro; a destra, furono egualmente supplite con lo stucco la supe-

Fig. 256 — *Cattedrale di Salerno*. Pallotto d'avorio.

riore e l'inferiore, quella di mezzo è tolta dal posto e custodita nel tesoro della cattedrale. Una delle tavolette mancanti fu involata da un soldato ungherese il 25 settembre 1820, e conservasi ora nel Museo di Budapest.

Per impedire facili danni e dispersioni ulteriori delle tavolette della spalliera e dei fianchi e per ripristinare, fin dove è possibile, il pregevolissimo lavoro, questo Ufficio propose di riunire i pezzi sparsi, collocarli su lastre di ardesia, ingessare queste nei primitivi incassi e proteggere spalliera e fianchi con telai e cristalli, muniti delle opportune serrature.
